**OPRACOWANIE: PROGRAM KONSERWACJI I ODTWORZENIA STOLARKI OKIENNEJ
I DRZWIOWEJ**

**OBIEKT: BUDYNEK TEATRU IM. A. MICKIEWICZA W CIESZYNIE
PL. TEATRALNY 1**

**INWESTOR: URZĄD MIEJSKI W CIESZYNIE
RYNEK 1
43-400 CIESZYN**

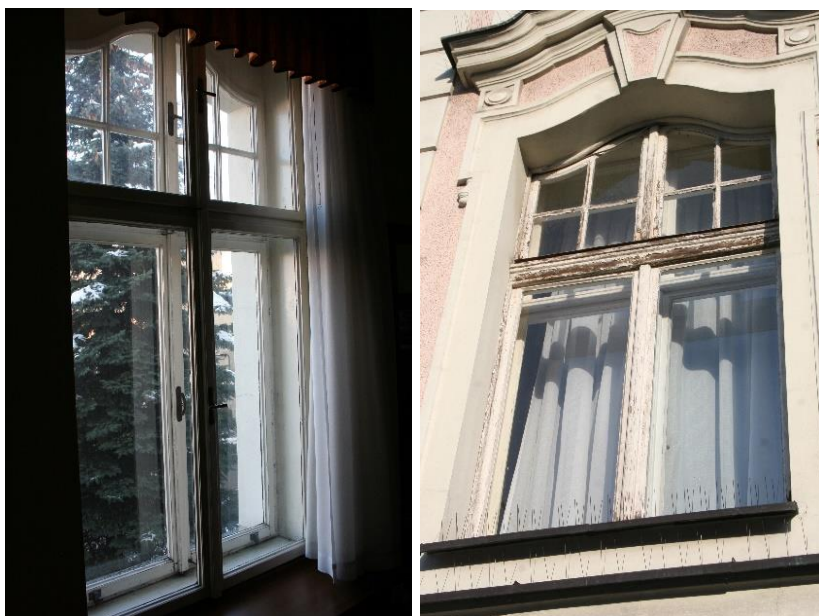
Stan zachowania- okna zachowane w złym stanie, na powierzchni widoczne wielokrotne, łuszczące się przemalowania, ramiaki, słupki i ślemiona zewnętrzne uległy znacznej destrukcji. Ramiaki wewnętrzne i zewnętrzne bardzo wypaczone, odkształcone. W części dolnej (dolne krawędzie ramiaków, parapet, szczególnie zewnętrzna dolna krawędź krosna) okno uległo prawie całkowitej destrukcji. Zniszczenia spowodowane są odkształceniem okapników, destrukcją drewna na połączeniu ramiaków i okapników, zlewaniem i gromadzeniem się wody. Drewno jest zniszczone, zbutwiałe, na powierzchni widoczny rozpad pryzmatyczny. Mocowania ramiaków i krosien są rozszczelnione, w miejscach łączenia duże ubytki. Mechanizm zasuwnic działa, jednak odkształcenie okien jest tak duże, że pręty zasuwnic nie mogą wejść w gniazda. Skrzydła okienne są mocno wypaczone, widoczne odchylenia, odkształcenia w pionie, pomiędzy słupkami i skrzydłami pojawia się widoczna kilkumilimetrowa szczelina, podobnie odkształcenia widoczne są w poziomie pomiędzy szprosami a skrzydłami.

OKNO NR 1

- konserwacja wg. Programu prac konserwatorskich,
- przewiduje się wymianę skrzydeł zewnętrznych, wymienione skrzydła wykonać dokładnie wg oryginalnych, należy zachować oryginalny materiał, kształt profilu, podziały, zastosować oryginalne klamki i zawiasy zdementowane z okien oryginalnych. Po wykonaniu pierwszego rekonstruowanego skrzydła zewnętrznego należy zatwierdzić wzór komisyjnie.

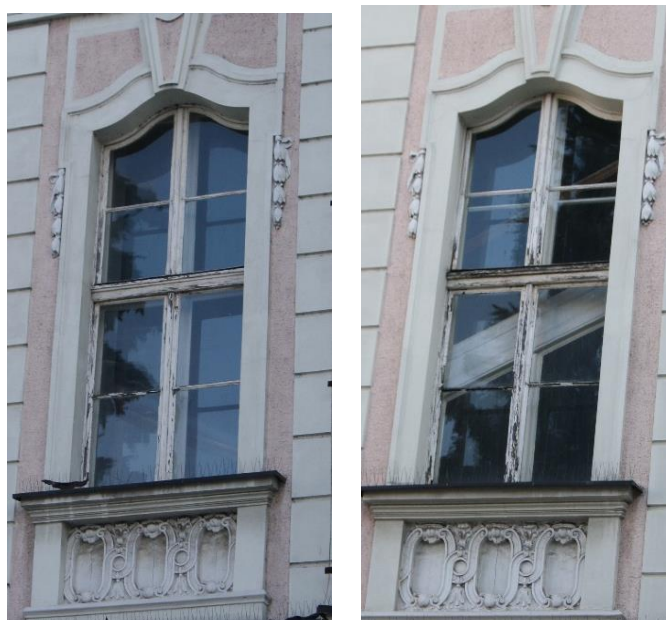
OKNO nr 2,4,14,14a,14b

Stan zachowania- okna zachowane w bardzo w złym stanie, na powierzchni widoczne wielokrotne, łuszczące się przemalowania, ramiaki, słupki, ślemiona zewnętrzne uległy znacznej destrukcji. Ramiaki wewnątrz i zewnętrzne bardzo wypaczone, odkształcone, W części dolnej (dolne krawędzie ramiaków, parapet, szczególnie zewnętrzna dolna krawędź krosna) okno uległo prawie całkowitej destrukcji. Zniszczenia spowodowane są odkształceniem okapników, destrukcją drewna na połączeniu ramiaków i okapników, zlewaniem i gromadzeniem się wody. Drewno jest zniszczone, zbutwiałe, na powierzchni widoczny rozpad pryzmatyczny. Mocowania ramiaków i krosien są rozszczelnione, w miejscach łączenia duże ubytki. Mechanizm zasuwnic działa, jednak odkształcenie okien jest tak duże, że pręty zasuwnic nie mogą wejść w gniazda. Okna dociskane są kawałkami drewna. Skrzydła okienne są mocno wypaczone, widoczne odchylenie, odkształcenia w pionie, pomiędzy słupkami i skrzydłami pojawia się widoczna kilkumilimetrowa szczelina, podobnie odkształcenia widoczne są w poziomie pomiędzy szprosami a skrzydłami. Okna wypadają przy próbie otwierania.

OKNO NR 2

- konserwacja wg. Programu prac konserwatorskich,
- przewiduje się wymianę skrzydeł zewnętrznych, wymienione skrzydła wykonać dokładnie wg oryginalnych, należy zachować oryginalny materiał, kształt profilu, podziały, zastosować oryginalne klamki i zawiasy zdementowane z okien oryginalnych. Po wykonaniu pierwszego rekonstruowanego skrzydła zewnętrznego należy zatwierdzić wzór komisyjnie.

OKNO NR 4

Ze względu na zły stan zachowania proponuje się wymianę i rekonstrukcję okien nr 4 na wzór istniejących. Okna odtworzyć dokładnie wg oryginału z zachowaniem kształtu profili, podziałów, z zachowaniem wymiarów od strony elewacji i od strony wnętrza. Wykonane powinny być z drewna sosnowego, litego I/II klasy, średnio-żywicznego o wilgotności jak dla stolarki budowlanej zewnętrznej 12 -16%. Szczeliny kwater pełne, czopowane w ramiaku. Zastosować oryginalne zawiasy, klamki mechanizmy, zdementowane z okien oryginalnych. Po wykonaniu pierwszego rekonstruowanego okna należy zatwierdzić wzór komisyjnie.

OKNO NR 14

OKNO NR 14a,14b

Ze względu na zły stan zachowania proponuje się wymianę i rekonstrukcję okien nr 14a, 14b na wzór istniejących. Okna odtworzyć dokładnie wg oryginału z zachowaniem kształtu profili, podziałów, z zachowaniem wymiarów od strony elewacji i od strony wnętrza. Wykonane powinny być z drewna sosnowego, litego I/II klasy, średnio-żywicznego o wilgotności jak dla stolarki budowlanej zewnętrznej 12 -16%. Szczelbiny kwater pełne, czopowane w ramiaku. Zastosować oryginalne zawiasy, klamki mechanizmy, zdementowane z okien oryginalnych. Po wykonaniu pierwszego rekonstruowanego okna należy zatwierdzić wzór komisyjnie.

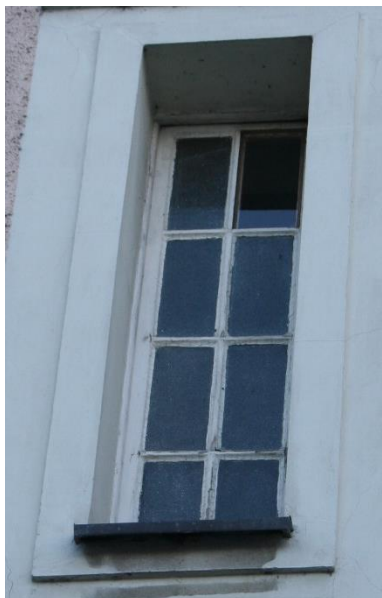
Stan zachowania- okna zachowane w dość dobrym stanie, na powierzchni widoczne wielokrotne, łuszczące się przemalowania, kity. Skrzydło nie jest mocno odkształcone, prawdopodobnie dlatego, że niewielkie okno jest zasłonięte szeroką szpaletą okienną. Drewno części zewnętrznej jest zdeintegrowane, osłabione, brak ubytków. Mechanizm zamykania działa.

OKNO NR 3

- konserwacja wg. Programu prac konserwatorskich,

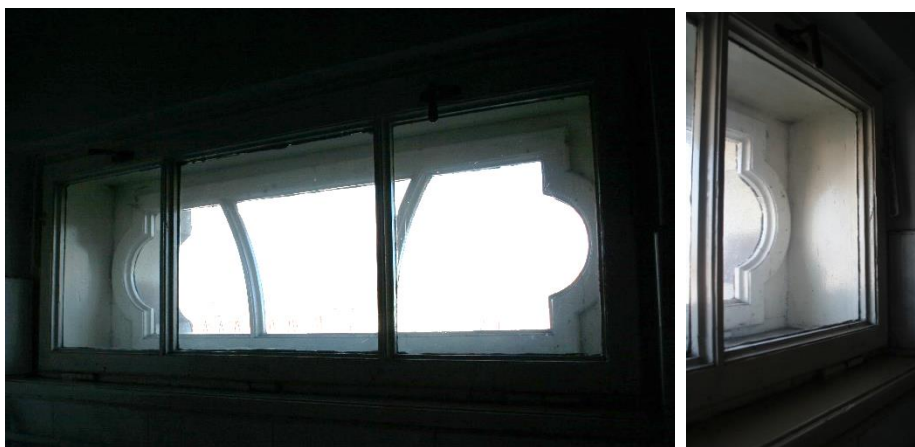
Stan zachowania- okna zachowane w dość dobrym stanie, na powierzchni widoczne wielokrotne, łuszczące się przemalowania, kity. Skrzydło nie jest mocno odkształcone, prawdopodobnie dlatego, że niewielkie okno jest zasłonięte szeroką szpaletą okienną. Drewno części zewnętrznej jest zdeintegrowane, osłabione, brak ubytków. Mechanizm zamykania działa.

OKNO NR 5

- konserwacja wg. Programu prac konserwatorskich,

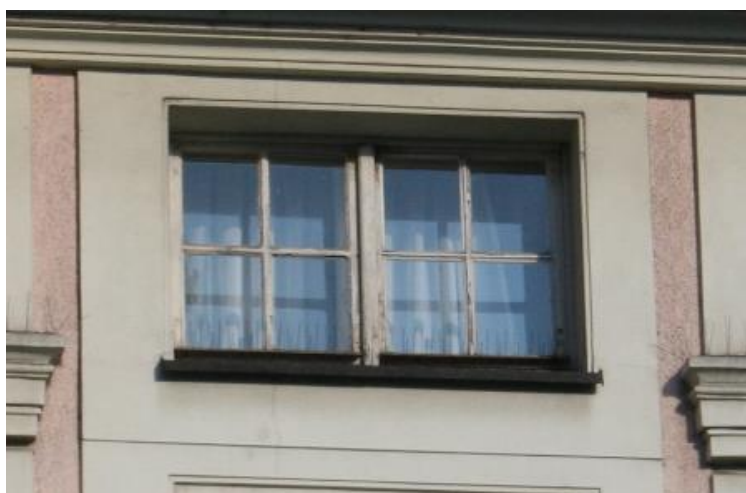
Stan zachowania- okna zachowane w złym stanie, na powierzchni widoczne wielokrotne, łuszczące się przemalowania, kity. Skrzydła odkształcone, słupki zdeintegrowane. Drewno części zewnętrznej jest zdeintegrowane, osłabione, widoczne ubytki drewna i kitów. Mechanizm zamykania działa.

OKNO NR 6

- konserwacja wg. Programu prac konserwatorskich,

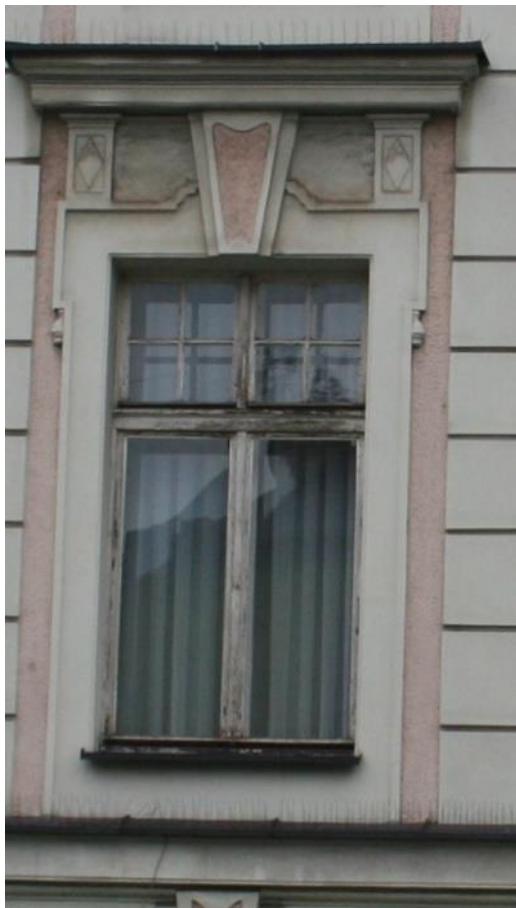
Stan zachowania- okna zachowane w złym stanie, na powierzchni widoczne wielokrotne, łuszczące się przemalowania, ramiaki, słupki, ślemiona zewnętrzne uległy znacznej destrukcji. Ramiaki wewnętrzne bardzo wypaczone, odkształcone. Drewno jest zniszczone, na powierzchni widoczny rozpad pryzmatyczny. Mocowania ramiaków i krosien są rozszczelnione, w miejscach łączenia duże ubytki. Mechanizm zasuwnic nie działa dobrze, dolne pręty nie wysuwają się w górnych odkształcenie okien jest tak duże, że pręty zasuwnic nie mogą wejść w gniazda. Skrzydła okienne są mocno wypaczone, widoczne odkształcenia w pionie, pomiędzy słupkami i skrzydłami pojawia się widoczna kilkumilimetrowa szczelina, podobnie odkształcenia widoczne są w poziomie pomiędzy szprosami, a skrzydłami.

OKNO NR 7

- konserwacja wg. Programu prac konserwatorskich,
- przewiduje się wymianę skrzydeł zewnętrznych, wymienione skrzydła wykonać dokładnie wg oryginalnych, należy zachować oryginalny materiał, kształt profilu, podziały, zastosować oryginalne klamki i zawiasy zdementowane z okien oryginalnych. Po wykonaniu pierwszego rekonstruowanego skrzydła zewnętrznego należy zatwierdzić wzór komisyjnie.

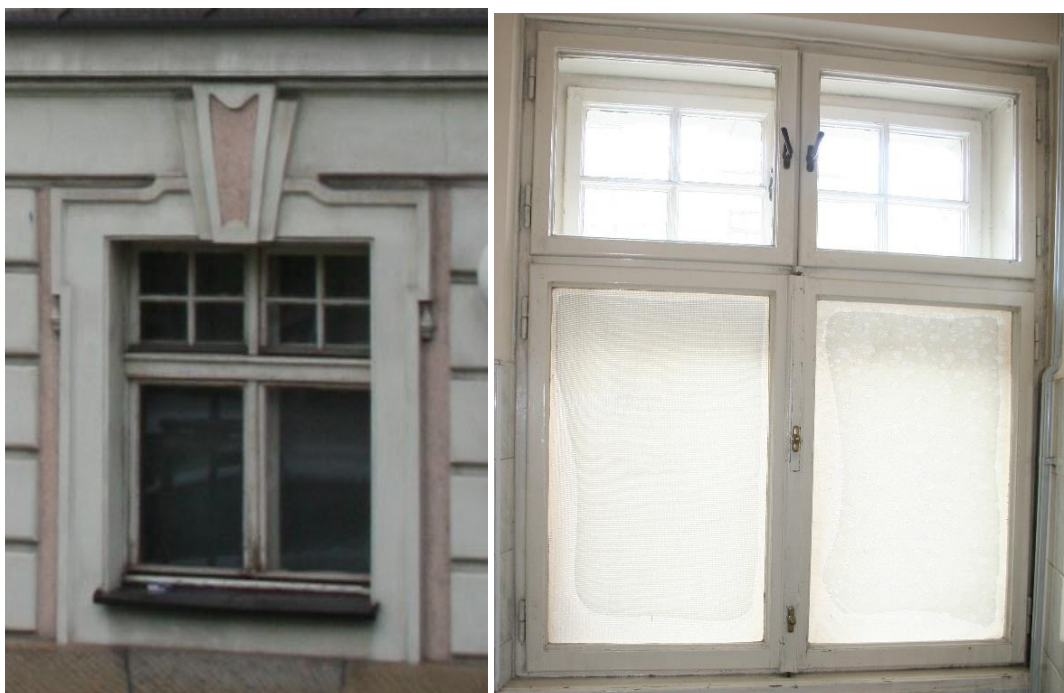
Stan zachowania- okna zachowane w złym stanie, na powierzchni widoczne wielokrotne, łuszczące się przemalowania, ramiaki, słupki, ślemiona zewnętrzne uległy znacznej destrukcji. Ramiaki wewnątrz bardzo wypaczone, odkształcone. W części dolnej (dolne krawędzie ramiaków, parapet, szczególnie zewnętrzna dolna krawędź krosna) okno uległo całkowitej destrukcji. Zniszczenia spowodowane są odkształceniem okapników, destrukcją drewna na połączeniu ramiaków i okapników, zlewaniem i gromadzeniem się wody. Drewno jest zniszczone, na powierzchni widoczny rozpad pryzmatyczny. Ościeżnice nadają się do wymiany, podobnie jak skrzydła. Mocowania ramiaków i krosien są rozszczelnione, w miejscach łączenia duże ubytki. Mechanizm zasuwnic nie działa dobrze, dolne pręty nie wysuwają się w górnych odkształcenie okien jest tak duże, że pręty zasuwnic nie mogą wejść w gniazda. Skrzydła okienne są mocno wypaczone, widoczne odkształcenia w pionie, pomiędzy słupkami i skrzydłami pojawia się widoczna kilkumilimetrowa szczelina, podobnie odkształcenia widoczne są w poziomie pomiędzy szprosami, a skrzydłami. Dodatkowo skrzydła są opadnięte, przy próbie otwierania wypadają.

OKNO NR 8

Ze względu na zły stan zachowania proponuje się wymianę i rekonstrukcję okien nr 8 na wzór istniejących. Okna odtworzyć dokładnie wg oryginału z zachowaniem kształtu profili, podziałów, z zachowaniem wymiarów od strony elewacji i od strony wnętrza. Wykonane powinny być z drewna sosnowego, litego I/II klasy, średnio-żywicznego o wilgotności jak dla stolarki budowlanej zewnętrznej 12 -16%. Szczelbiny kwater pełne, czopowane w ramiaku. Zastosować oryginalne zawiasy, klamki mechanizmy, zdemonstrowane z okien oryginalnych. Po wykonaniu pierwszego rekonstruowanego okna należy zatwierdzić wzór komisynie.

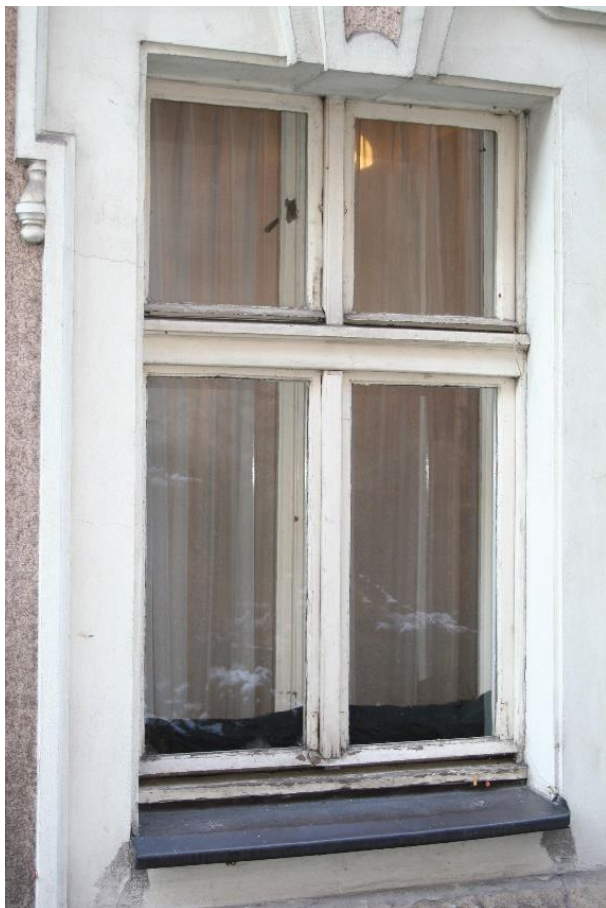
OKNO NR 9

Stan zachowania- okna zachowane w złym stanie, na powierzchni widoczne wielokrotne, łuszczące się przemalowania, ramiaki, słupki, ślemiona zewnętrzne uległy znacznej destrukcji. Ramiaki wewnątrz bardzo wypaczone, odkształcone. W części dolnej (dolne krawędzie ramiaków, parapet, szczególnie zewnętrzna dolna krawędź krosna) okno uległo całkowitej destrukcji. Zniszczenia spowodowane są odkształceniem okapników, destrukcją drewna na połączeniu ramiaków i okapników, zlewaniem i gromadzeniem się wody. Drewno jest zniszczone, na powierzchni widoczny rozpad pryzmatyczny. Ościeżnice nadają się do wymiany, podobnie jak skrzydła. Mocowania ramiaków i krosien są rozszczelnione, w miejscach łączenia duże ubytki. Mechanizm zasuwnic nie działa dobrze, dolne pręty nie wysuwają się w górnych odkształcenie okien jest tak duże, że pręty zasuwnic nie mogą wejść w gniazda. Skrzydła okienne są mocno wypaczone, widoczne odkształcenia w pionie, pomiędzy słupkami i skrzydłami pojawia się widoczna kilkumilimetrowa szczelina, podobnie odkształcenia widoczne są w poziomie pomiędzy szprosami, a skrzydłami. Dodatkowo skrzydła są opadnięte, przy próbie otwierania wypadają.

OKNO NR 9- poziom parteru i I piętra

Ze względu na zły stan zachowania proponuje się wymianę i rekonstrukcję okien nr 9 na wzór istniejących. Okna odtworzyć dokładnie wg oryginału z zachowaniem kształtu profili, podziałów, z zachowaniem wymiarów od strony elewacji i od strony wnętrza. Wykonane powinny być z drewna sosnowego, litego I/II klasy, średnio-żywicznego o wilgotności jak dla stolarki budowlanej zewnętrznej 12 -16%. Szczelbiny kwater pełne, czopowane w ramiaku. Zastosować oryginalne zawiasy, klamki mechanizmy, zdemonstrowane z okien oryginalnych. Po wykonaniu pierwszego rekonstruowanego okna należy zatwierdzić wzór komisynie.

OKNO NR 9- poziom II piętra

- konserwacja wg. Programu prac konserwatorskich,
- przewiduje się wymianę skrzydeł zewnętrznych, wymienione skrzydła wykonać dokładnie wg oryginalnych, należy zachować oryginalny materiał, kształt profilu, podziały, zastosować oryginalne klamki i zawiasy zdemonstrowane z okien oryginalnych. Po wykonaniu pierwszego rekonstruowanego skrzydła zewnętrznego należy zatwierdzić wzór komisynie.

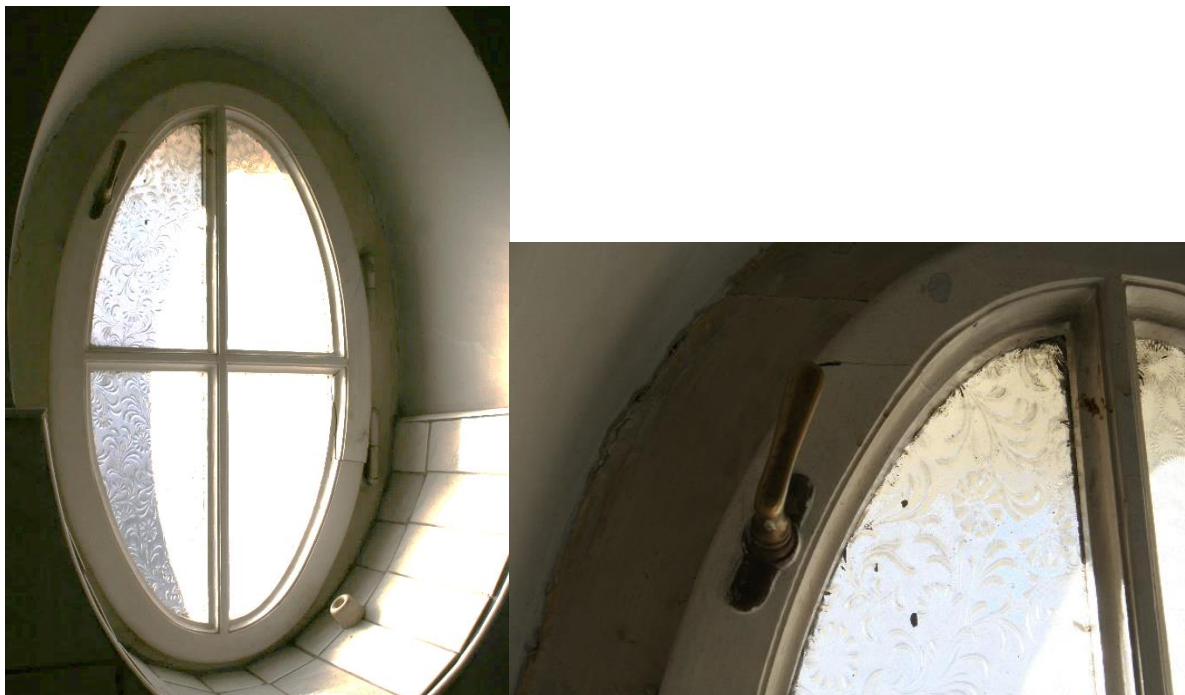
Stan zachowania- okna zachowane w dość dobrym stanie, na powierzchni widoczne wielokrotne, łuszczące się przemalowania, kity. Skrzydło nie jest mocno odkształcone, prawdopodobnie dlatego, że niewielkie okno jest zasłonięte szeroką szpaletą okienną. Widoczne pęknięte i odkształcone łączenie drewna. Drewno części zewnętrznej jest zdeintegrowane, osłabione, brak ubytków. Mechanizm zamykania działa.

OKNO NR 10

- konserwacja wg. Programu prac konserwatorskich.

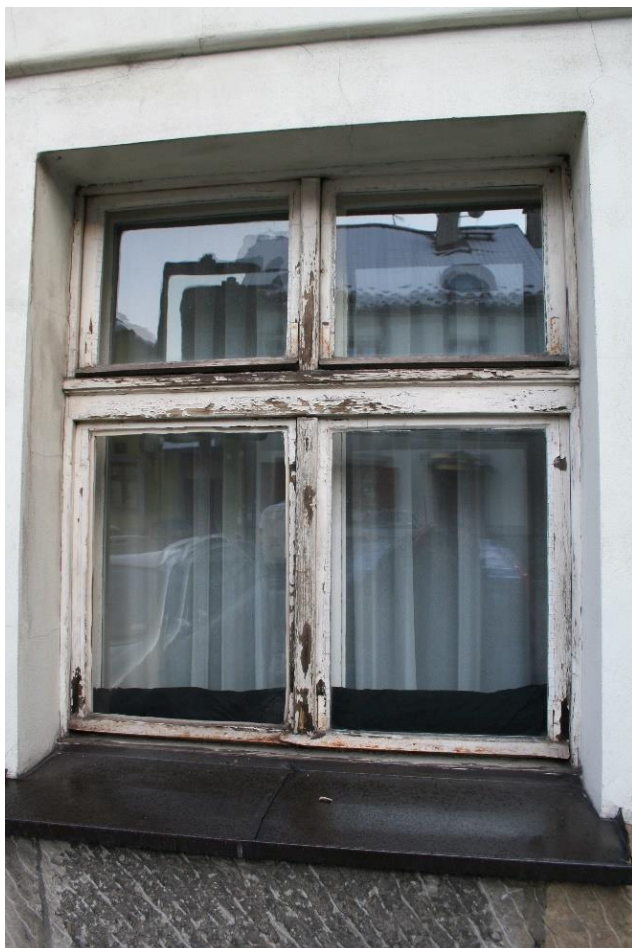
Stan zachowania- okna zachowane w złym stanie, na powierzchni widoczne wielokrotne, łuszczące się przemalowania, ramiaki, słupki, ślemiona zewnętrzne uległy znacznej destrukcji. Ramiaki wewnątrz bardzo wypaczone, odkształcone. W części dolnej (dolne krawędzie ramiaków, parapet, szczególnie zewnętrzna dolna krawędź krosna) okno uległo całkowitej destrukcji. Zniszczenia spowodowane są odkształceniem okapników, destrukcją drewna na połączeniu ramiaków i okapników, zlewaniem i gromadzeniem się wody. Drewno jest zniszczone, na powierzchni widoczny rozpad pryzmatyczny. Ościeżnice nadają się do wymiany, podobnie jak skrzydła. Mocowania ramiaków i krosien są rozszczelnione, w miejscach łączenia duże ubytki. Mechanizm zasuwnic nie działa dobrze, dolne pręty nie wysuwają się w górnych odkształcenie okien jest tak duże, że pręty zasuwnic nie mogą wejść w gniazda. Skrzydła okienne są mocno wypaczone, widoczne odkształcenia w pionie, pomiędzy słupkami i skrzydłami pojawia się widoczna kilkumilimetrowa szczelina, podobnie odkształcenia widoczne są w poziomie pomiędzy szprosami, a skrzydłami. Dodatkowo skrzydła są opadnięte, przy próbie otwierania wypadają. Okno jako jedyne nie posiada podziału w skrzydłach górnych.

OKNO NR 11

Ze względu na zły stan zachowania proponuje się rekonstrukcję wg wzoru okna nr 8

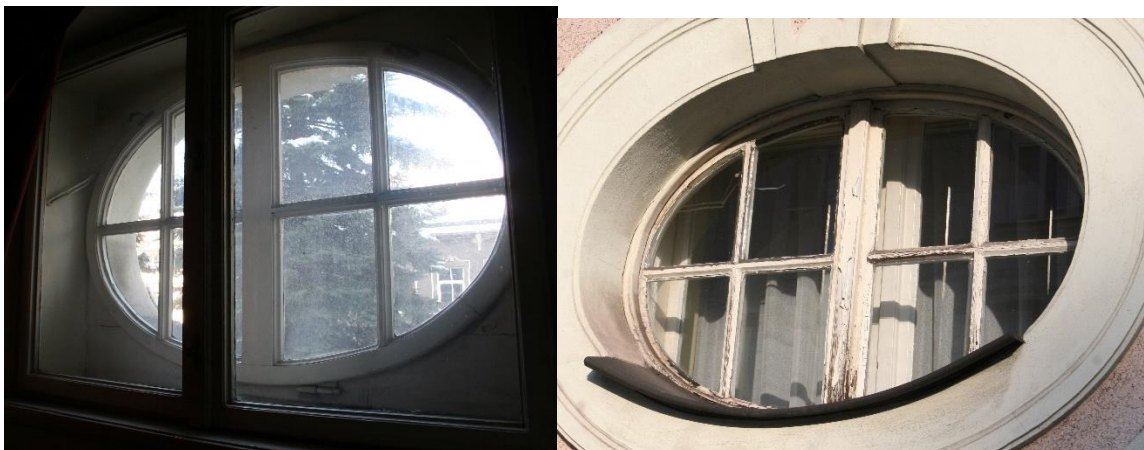
Stan zachowania- okna zachowane w dość dobrym stanie, na powierzchni widoczne wielokrotne, łuszczące się przemalowania, kity. Skrzydła nie są mocno odkształcone, prawdopodobnie dlatego, że niewielkie okno jest zasłonięte szeroką szpaletą okienną. Drewno części zewnętrznej jest zdeintegrowane, osłabione, brak ubytków. Mechanizm zamykania działa.

OKNO NR 12

- konserwacja wg. Programu prac konserwatorskich.

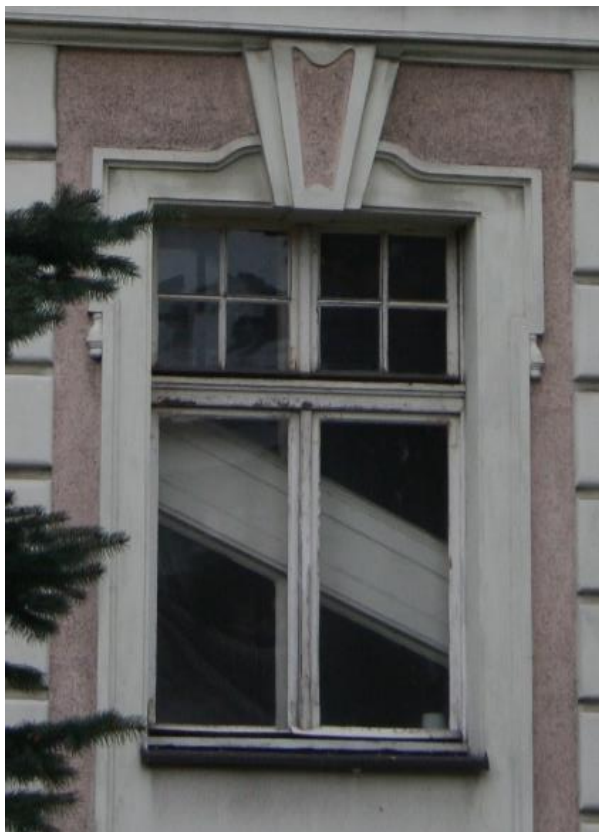
OKNO NR 13, 13a

Stan zachowania- okna zachowane w bardzo złym stanie, na powierzchni widoczne wielokrotne, łuszczące się przemalowania, ramiaki, słupki si ślemiona zewnętrzne uległy znacznej destrukcji. Ramiaki wewnątrz bardzo wypaczone, odkształcone, W części dolnej (dolne krawędzie ramiaków, parapet, szczególnie zewnętrzna dolna krawędź krosna) okno uległo prawie całkowitej destrukcji. Drewno jest zniszczone, na powierzchni widoczny rozpad pryzmatyczny. Mocowania ramiaków i krosien są rozszczelnione, w miejscach łączenia duże ubytki. Mechanizm zasuwnic działa, jednak odkształcenie okien jest tak duże, że pręty zasuwnic nie mogą wejść w gniazda. Okna dociskane są kawałkami drewna

Skrzydła okienne są mocno wypaczone, widoczne odchylone, widoczne odkształcenia w pionie, pomiędzy słupkami i skrzydłami pojawia się widoczna kilkumilimetrowa szczelina, podobnie odkształcenia widoczne są w poziomie pomiędzy szprosami a skrzydłami.

OKNO NR 13,13a

Ze względu na zły stan zachowania proponuje się wymianę i rekonstrukcję okien nr 13, 13a na wzór istniejących. Okna odtworzyć dokładnie wg oryginału z zachowaniem kształtu profili, podziałów, z zachowaniem wymiarów od strony elewacji i od strony wnętrza. Wykonane powinny być z drewna sosnowego, litego I/II klasy, średnio-żywicznego o wilgotności jak dla stolarki budowlanej zewnętrznej 12 -16%. Szczelbiny kwater pełne, czopowane w ramiaku. Zastosować oryginalne zawiasy, klamki mechanizmy, zdemonstrowane z okien oryginalnych. Po wykonaniu pierwszego rekonstruowanego okna należy zatwierdzić wzór komisynie.

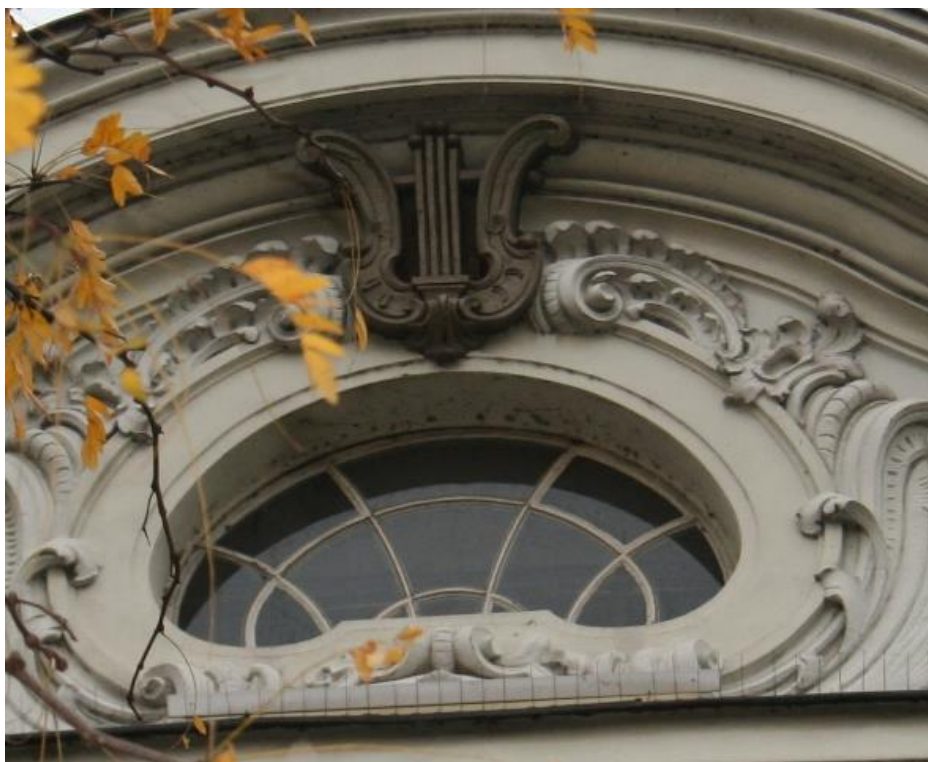
Stan zachowania- okna zachowane w dość dobrym stanie, na powierzchni widoczne wielokrotne, łuszczące się przemalowania, kity. Skrzydła nie są mocno odkształcone, prawdopodobnie dlatego, że niewielkie okno jest zasłonięte szeroką szpaletą okienną. Drewno części zewnętrznej jest zdeintegrowane, osłabione, brak ubytków. Mechanizm zamykania działa.

OKNO NR 15

- konserwacja wg. Programu prac konserwatorskich.

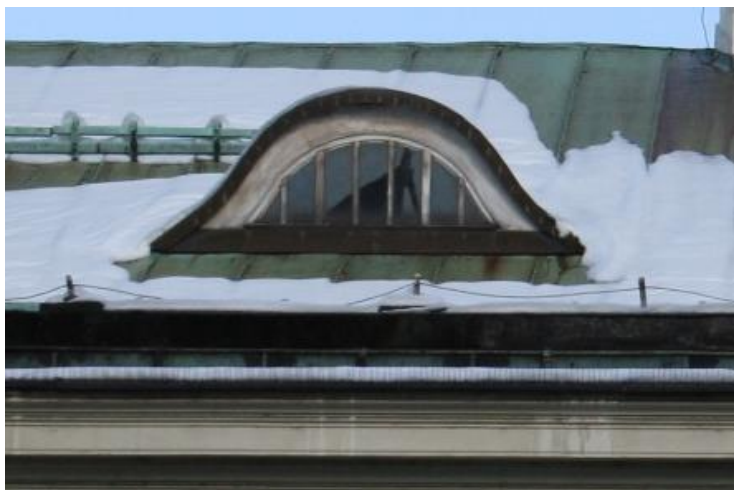
Stan zachowania- okna zachowane w złym stanie, rzadko odnawiane, narażone na działanie czynników atmosferycznych, na powierzchni widoczne wielokrotne, łuszczące się przemalowania, ramiaki, słupki, ślemiona zewnętrzne uległy znacznej destrukcji. Ramiaki wewnątrz bardzo wypaczone, odkształcone. Drewno jest zniszczone, na powierzchni widoczny rozpad pryzmatyczny. Mocowania ramiaków i krosien są rozszczelnione, w miejscach łączenia duże ubytki.

OKNO NR 16

- konserwacja wg. Programu prac konserwatorskich.

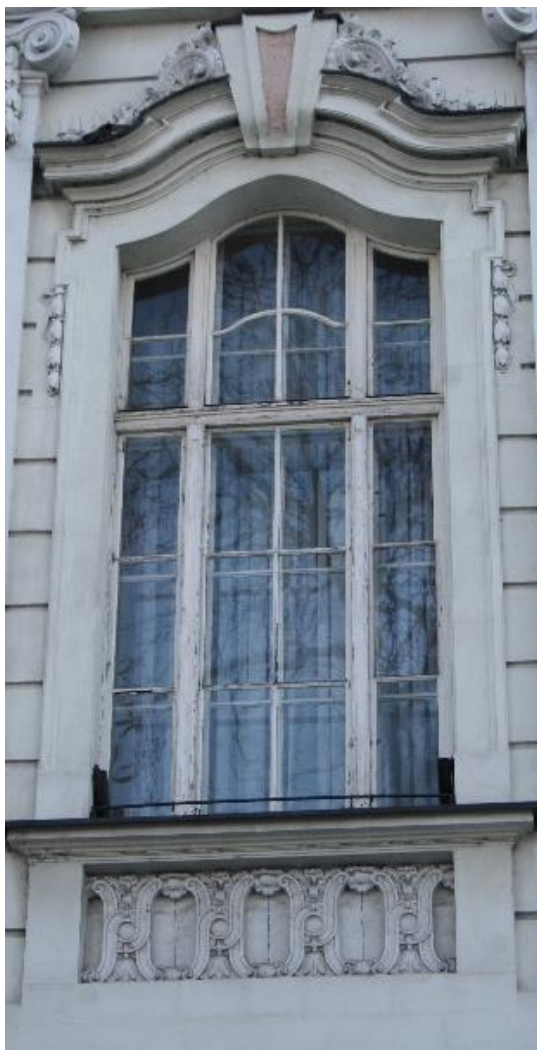
Stan zachowania- okna zachowane w złym stanie, na powierzchni widoczne wielokrotne, łuszczące się przemalowania, w części dolnej, gdzie następuje spływanie wody widoczna duża destrukcja drewna wywołana działaniem wody. Odształceniem się okapników, destrukcją drewna na połączeniu ramiaków i okapników. W części dolnej (dolne krawędzie ramiaków, parapet, szczególnie zewnętrzna dolna krawędź krosna uległa prawie całkowitej destrukcji. Drewno jest zniszczone, na powierzchni widoczny rozpad pryzmatyczny. Wypaczenie okien powoduje, że przy otwieraniu wykazują skłonność do wyskakiwania z zawiasów

Skrzydła okienne są mocno wypaczone, widoczne odchylenie, odształcenia w pionie, pomiędzy słupkami i skrzydłami pojawia się widoczna kilkumilimetrowa szczelina, podobnie odształcenia widoczne są w poziomie pomiędzy szprosami a skrzydłami. Odchylenia od pionu są tak duże wysokie skrzydła nie dają się domknąć i wyższe klameczki nie są zamykane.

OKNO NR 17

-problemem w tych oknach jest brak dostępu do górnych klameczek, okna niższe zamykane są jedynie na dolną klamkę powodując postępowanie odkształceń, proponuje się wprowadzenie zamknięć zasuwowych które przez przekręcenie klamki powodowałyby wprowadzanie pręta do zaczepu i zamykanie okna do ślemienia i część dolnej,

- przewiduje się wymianę zewnętrznych skrzydeł bez stosowania szyn termoizolacyjnych , wymienione skrzydła wykonać dokładnie wg oryginalnych, należy zachować oryginalny materiał, kształt profilu, podziały, zastosować oryginalne klamki i zawiasy zdementowane z okien oryginalnych. Po wykonaniu pierwszego rekonstruowanego skrzydła zewnętrznego należy zatwierdzić wzór komisyjnie.

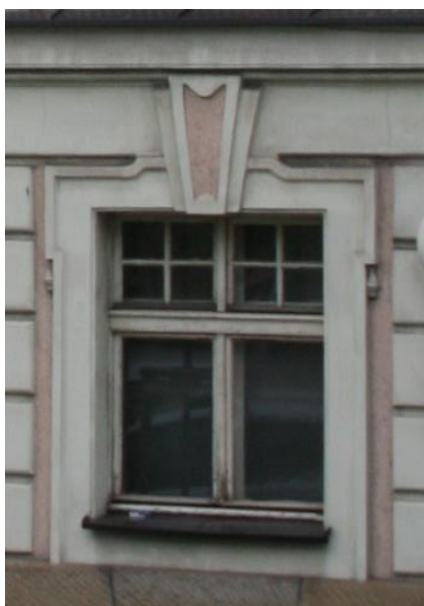
Stan zachowania- okna zachowane w złym stanie, na powierzchni widoczne wielokrotne, łuszczące się przemalowania, ramiaki, słupki, ślemiona zewnętrzne uległy znacznej destrukcji. Ramiaki wewnętrzne bardzo wypaczone, odkształcone. W części dolnej (dolne krawędzie ramiaków, parapet, szczególnie zewnętrzna dolna krawędź krosna) okno uległo całkowitej destrukcji. Zniszczenia spowodowane są odkształceniem okapników, destrukcją drewna na połączeniu ramiaków i okapników, zlewaniem i gromadzeniem się wody. Drewno jest zniszczone, na powierzchni widoczny rozpad pryzmatyczny. Ościeżnice nadają się do wymiany, podobnie jak skrzydła. Mocowania ramiaków i krosien są rozszczelnione, w miejscach łączenia duże ubytki. Mechanizm zasuwnic nie działa dobrze, dolne pręty nie wysuwają się w górnych odkształcenie okien jest tak duże, że pręty zasuwnic nie mogą wejść w gniazda. Skrzydła okienne są mocno wypaczone, widoczne odkształcenia w pionie, pomiędzy słupkami i skrzydłami pojawia się widoczna kilkumilimetrowa szczelina, podobnie odkształcenia widoczne są w poziomie pomiędzy szprosami, a skrzydłami. Dodatkowo skrzydła są opadnięte, przy próbie otwierania wypadają.

OKNO NR 18

Ze względu na zły stan zachowania proponuje się wymianę i rekonstrukcję okien nr 18 na wzór istniejących. Okna odtworzyć dokładnie wg oryginału z zachowaniem kształtu profili, podziałów, z zachowaniem wymiarów od strony elewacji i od strony wnętrza. Wykonane powinny być z drewna sosnowego, litego I/II klasy, średnio-żywicznego o wilgotności jak dla stolarki budowlanej zewnętrznej 12 -16%. Szczelbiny kwater pełne, czopowane w ramiaku. Zastosować oryginalne zawiasy, klamki mechanizmy, zdementowane z okien oryginalnych. Po wykonaniu pierwszego rekonstruowanego okna należy zatwierdzić wzór komisyjnie.

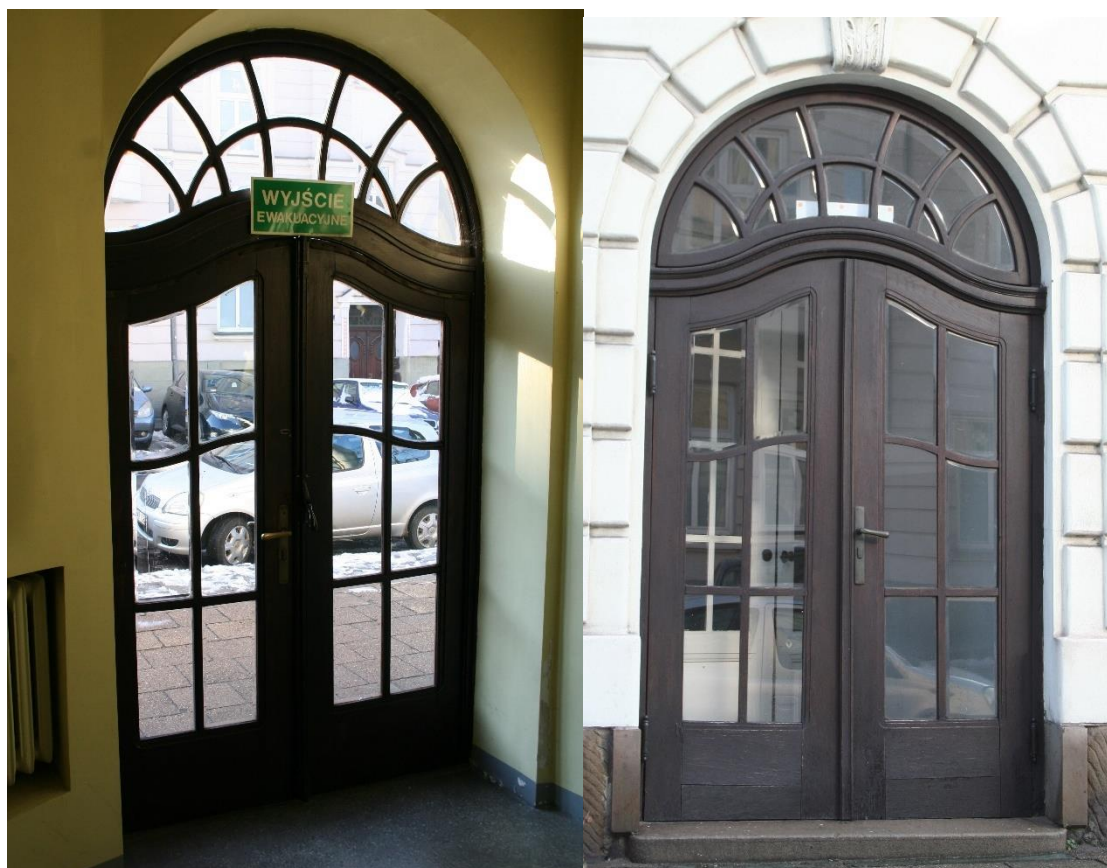
DRZWI WEJŚCIOWE DO BUDYNKU

Zachowały się wszystkie drzwi do budynku. Drzwi nie spełniają współczesnych norm przenikalności cieplnej są jednak oryginalne i stanowią integralną część zabytkowego obiektu, w związku z tym mają być zachowane i poddane pracom konserwatorskim. Drzwi zachowane w dość dobrym stanie, zachowały się nawet oryginalne szyby kryształowe z fazowanymi krawędziami. W trakcie ostatniego remontu elewacji usunięto wszystkie nawarstwienia i przemalowania, drewno zostało wyszlifowane, ubytki uzupełnione, na powierzchni założono warstwę ciemnej lakierobejcy w kolorze ciemnobrązowym, wyregulowane zostały zawiasy, uzupełnione zamknięcia. Obecnie widoczne są zniszczenia drewna w dolnych partiach skrzydeł i ościeżnic wywołane działaniem wody, powierzchnia lakierobejcy jest spękana, odspojona, na powierzchni widoczne liczne ubytki wywołane pęcznieniem i kurczeniem się drewna pod wpływem wilgoci. Ponad to widoczne są rozszczelnienia połączeń, drobne zniszczenia powstałe pod wpływem działania czynników mechanicznych. Szczególnie duże nieszczelności widoczne są pomiędzy górnymi krawędziami skrzydeł drzwiowych, a łukowym nadprożem podpierającym nadświetle. W trakcie ostatniego remontu wprowadzono w tym miejscu uszczelnienie z płótna podbarwionego w kolorze drzwi, należałoby przewidzieć wprowadzenie listwy domykającej w kształcie łuku, z uszczelką, mocowanej na skrzydłach od wewnątrz, która będzie działała jak istniejąca listwa przymykowa. Na tym etapie nie jest możliwe określenie oryginalnej kolorystyki, wszystkie warstwy zostały usunięte podczas poprzedniej konserwacji.

DRZWI ZEWNĘTRZNE

- zawiasy, klamki, odbojniki, zasuwy, poddać konserwacji poprzez usunięcie korozji, doprowadzenie do właściwego kształtu przywracającego sprawność techniczną, zabezpieczeniu farbą antykorozyjną,

- powierzchnię drewna przeszlifować, szpachlować ubytki, malować. Proponuje się zastosowanie lakierobejcy w kolorze stary dąb.

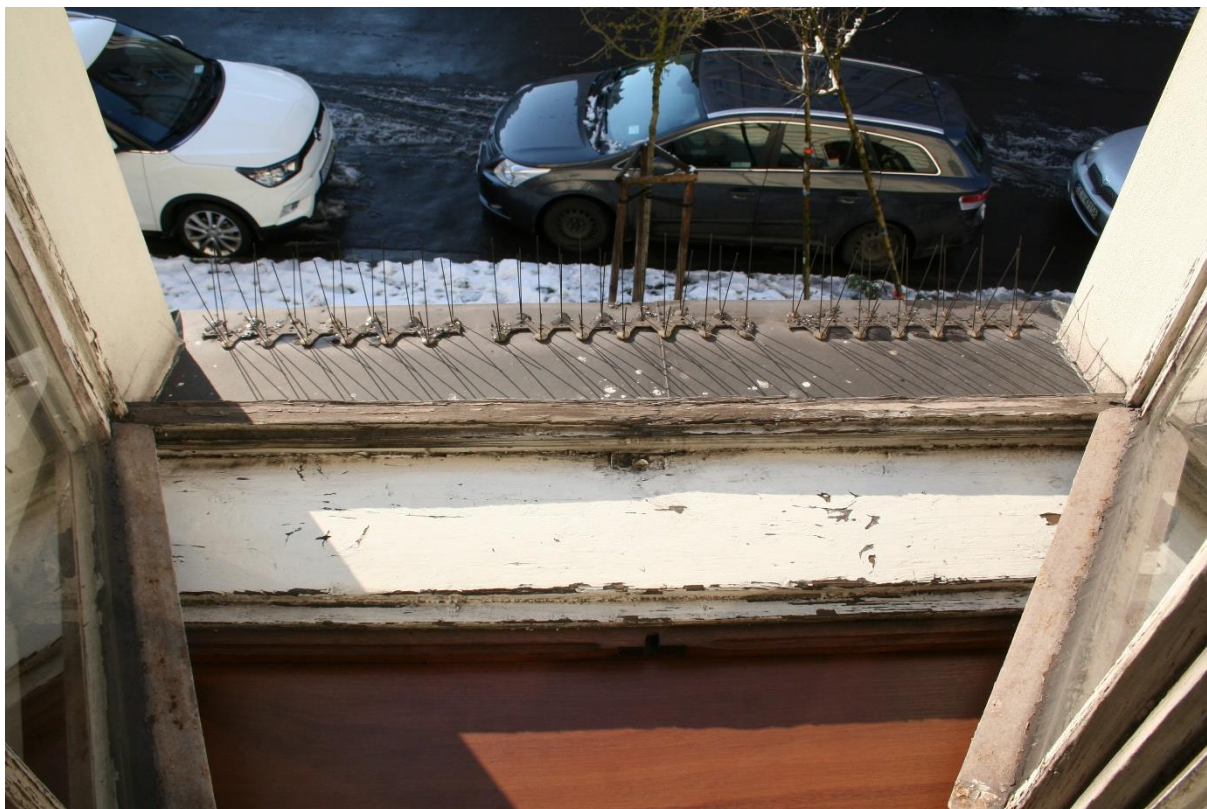
Okno nr 1- zniszczenia dolnych partii zewnętrznych

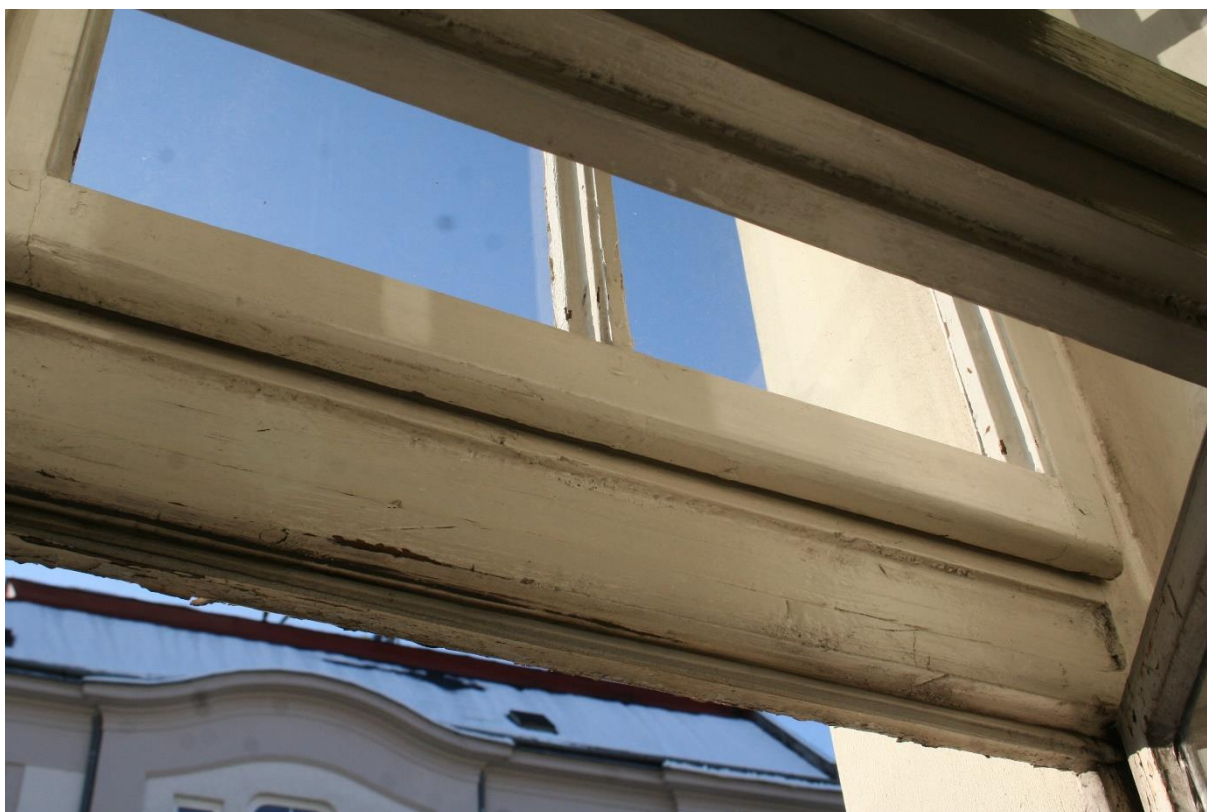
Okno nr 4 – widoczne nieszczelności górnych skrzydeł zewnętrznych

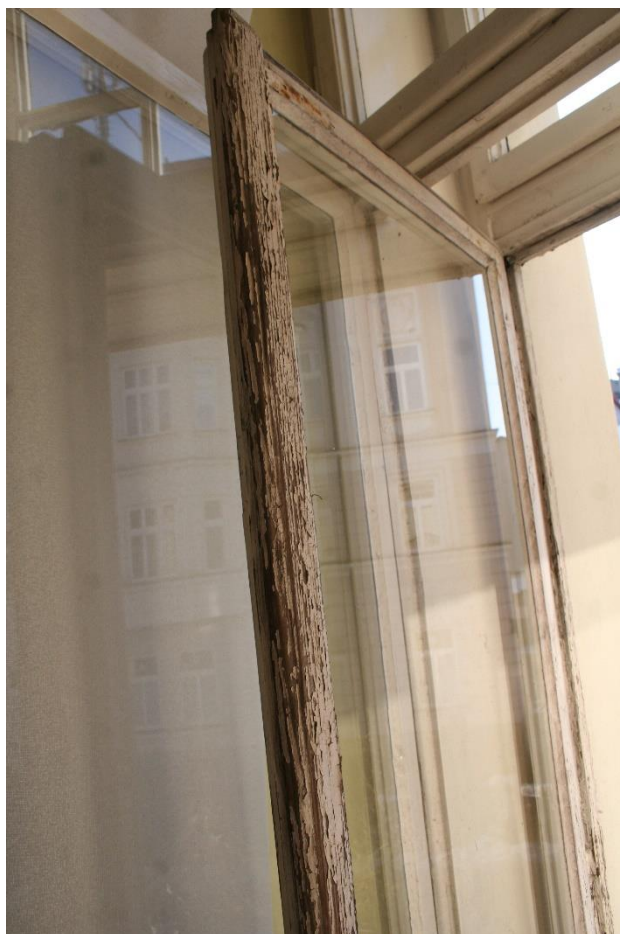
Stan zachowania elementów zewnętrznych narażonych na działanie zmiennych czynników atmosferycznych

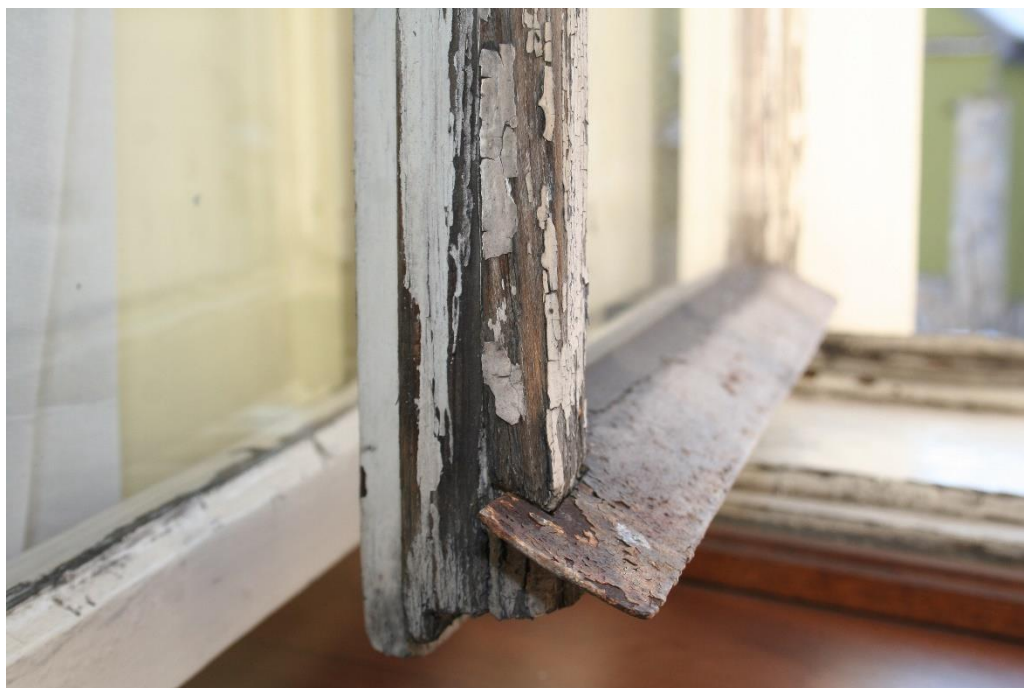
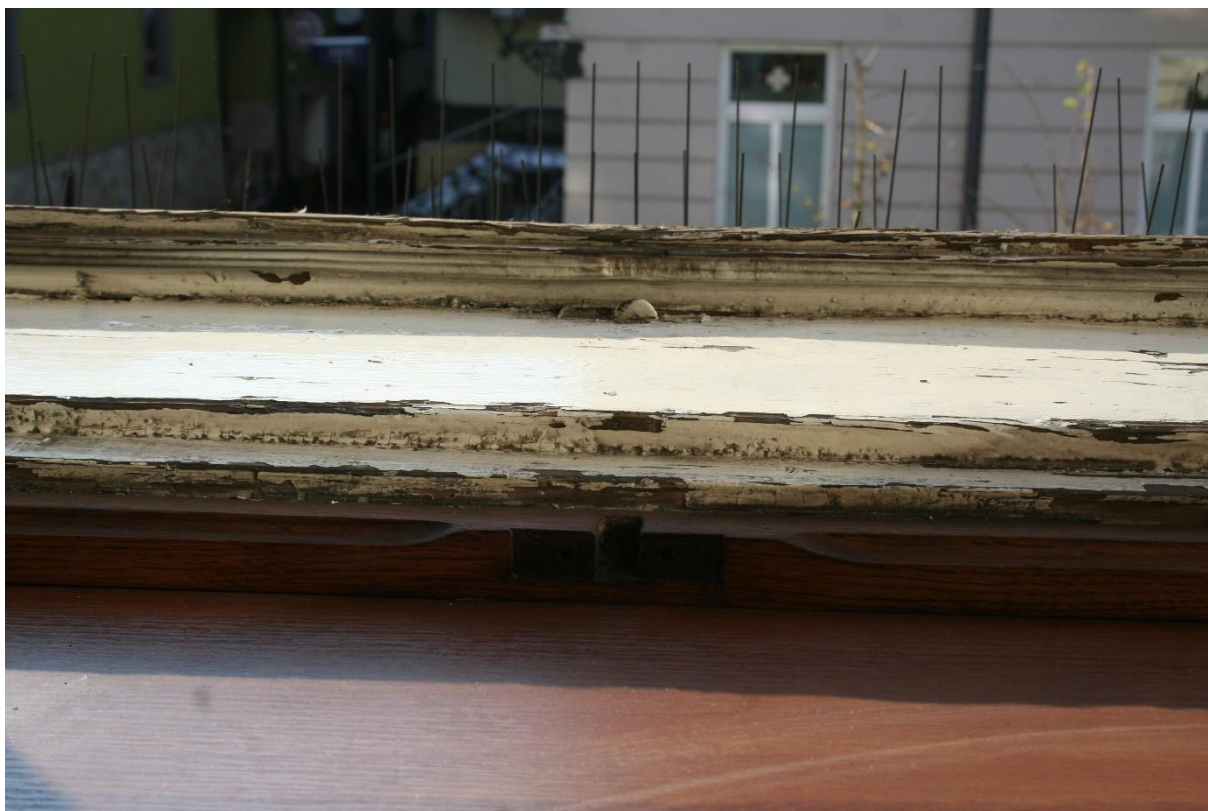
Stan zachowania- zniszczenia w dolnej partii szczególnie narażonej na działanie spływającej wody, skraplającej się wilgoci, brak blaszki blokującej pręt zasuw

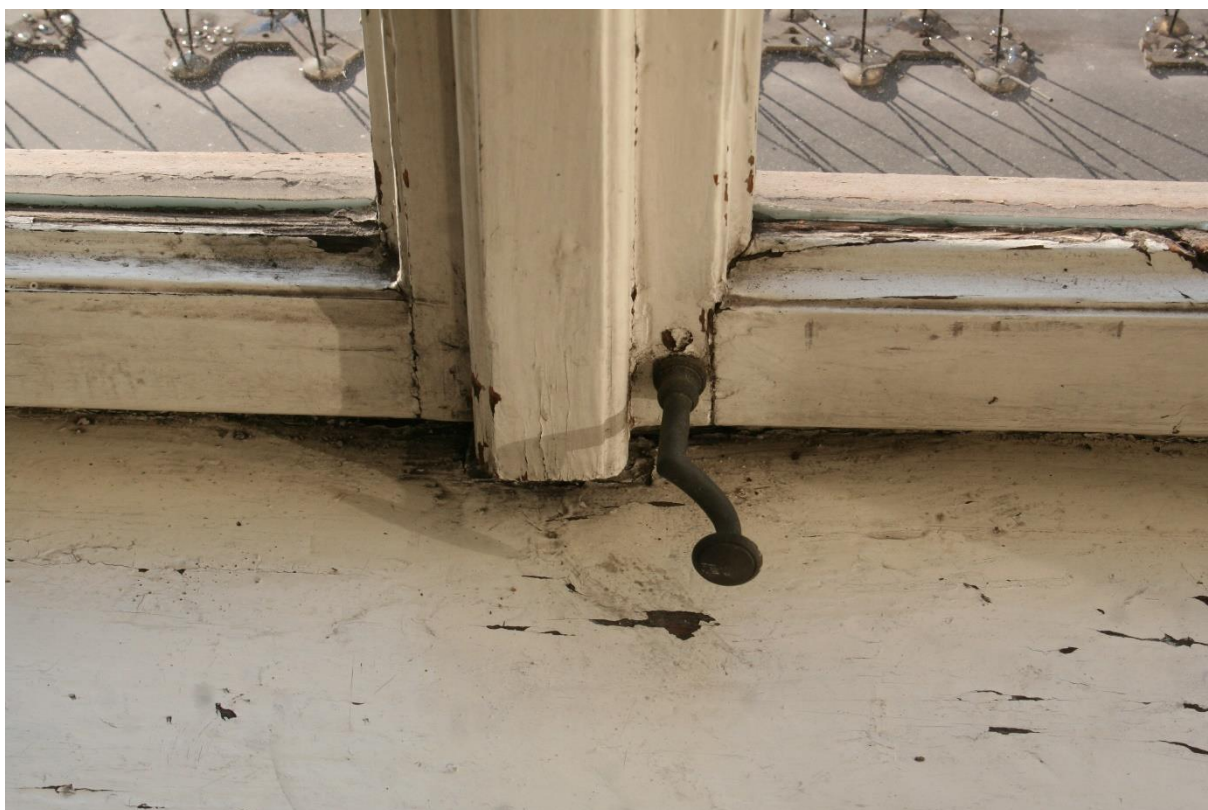
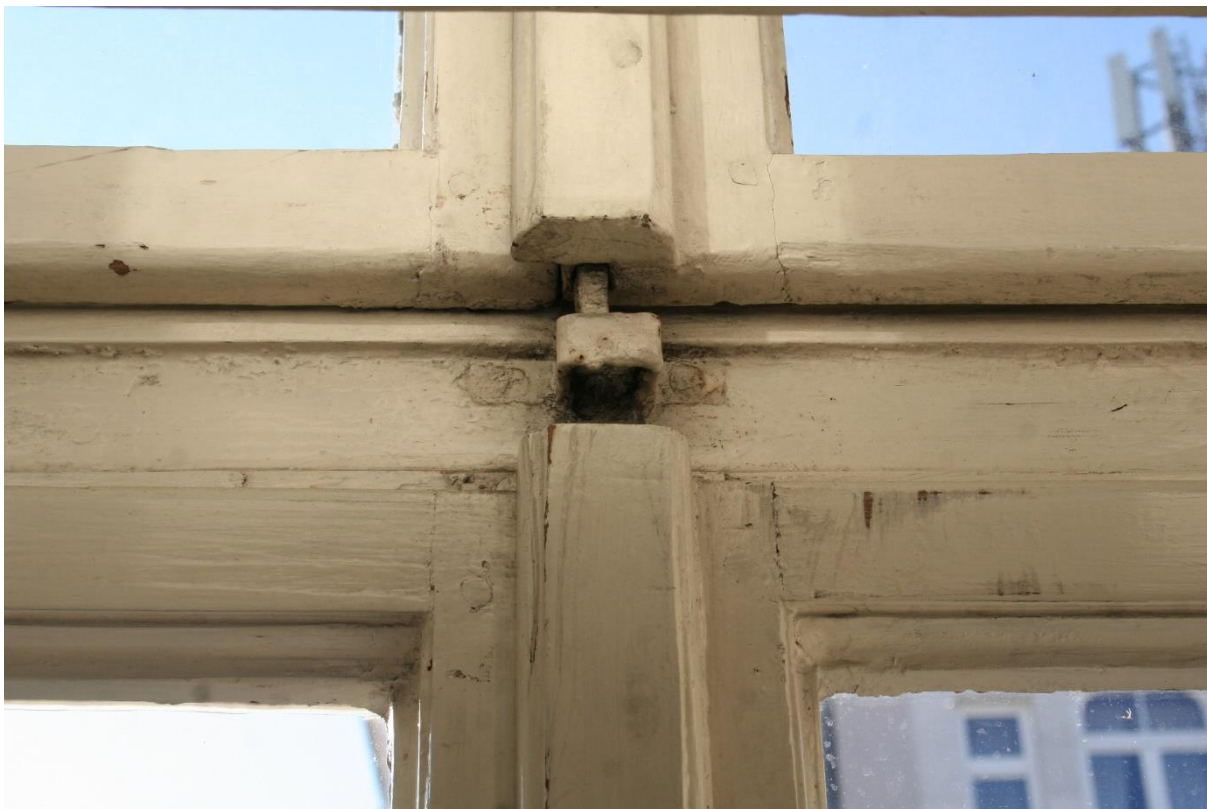
Stan zachowania- widoczne nieszczelności i odkształcenia skrzydeł, zepsuty mechanizm zasuw, górna część okna nie jest domykana

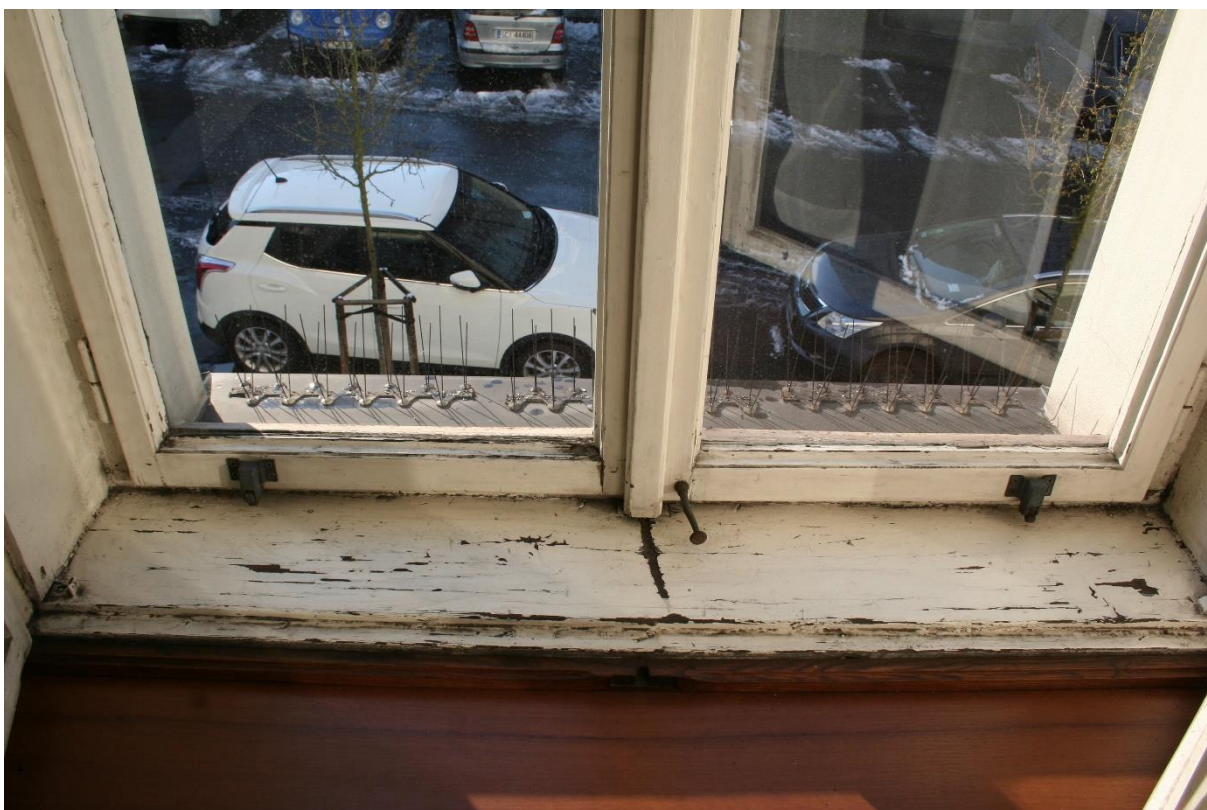
Stan zachowania- zniszczenia w dolnej partii
