**OPRACOWANIE: PROGRAM KONSERWACJI I ODTWORZENIA STOLARKI OKIENNEJ
I DRZWIOWEJ**

**OBIEKT: BUDYNEK TEATRU IM. A. MICKIEWICZA W CIESZYNIE
PL. TEATRALNY 1**

**INWESTOR: URZĄD MIEJSKI W CIESZYNIE
RYNEK 1
43-400 CIESZYN**

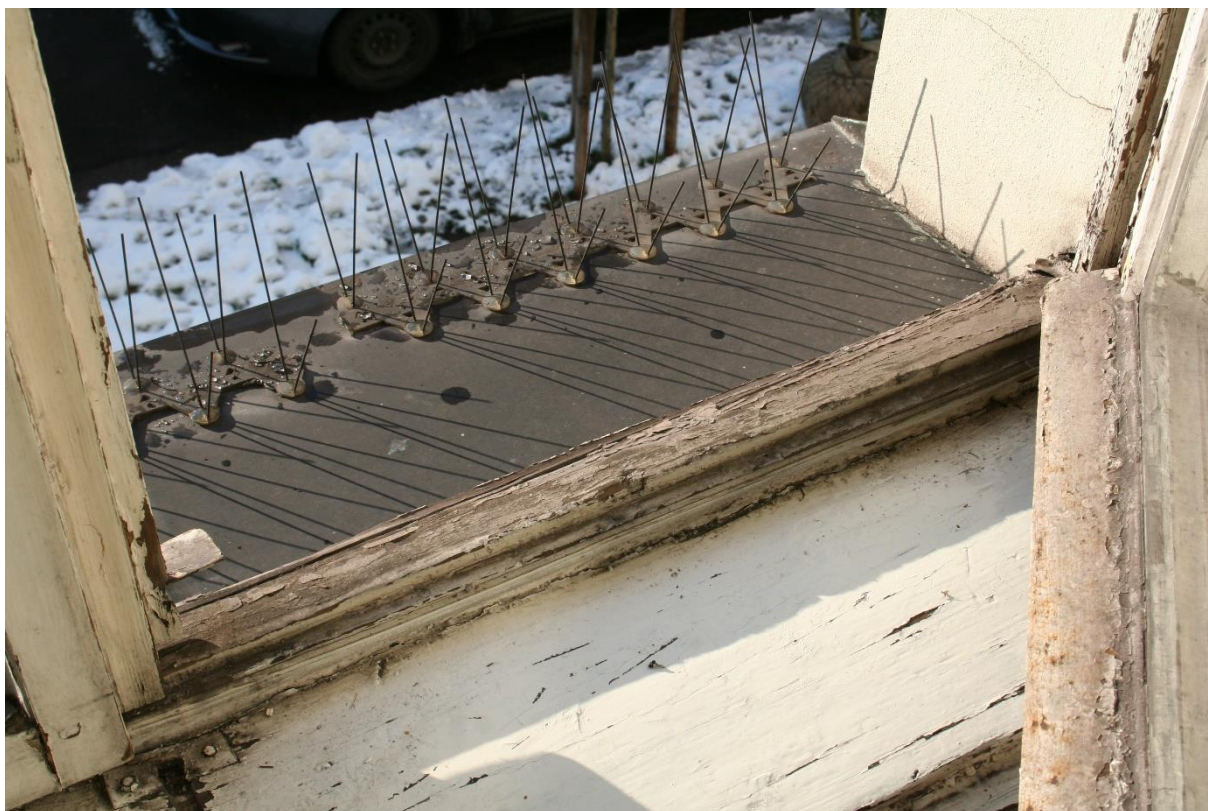
Stan zachowania – zniszczenia w partii dolnej, odkształcenie i uszkodzenie gniazd

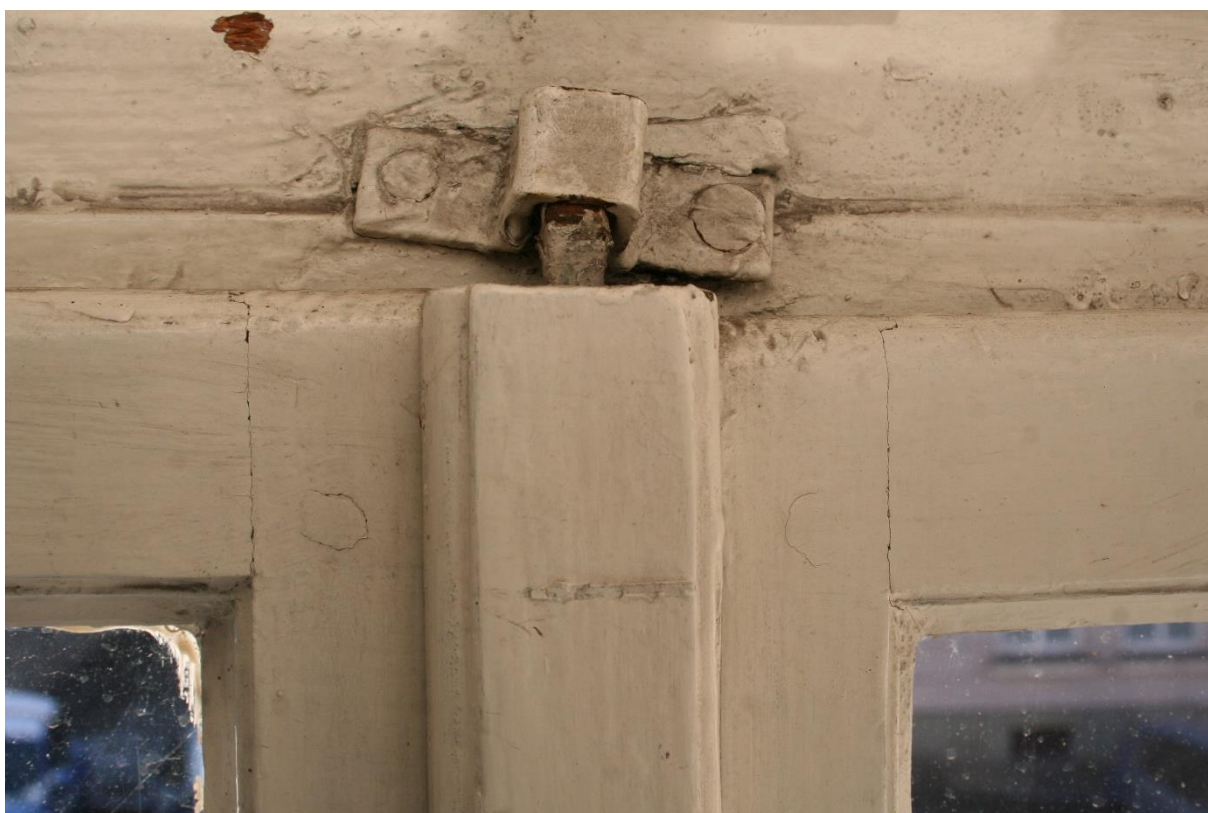
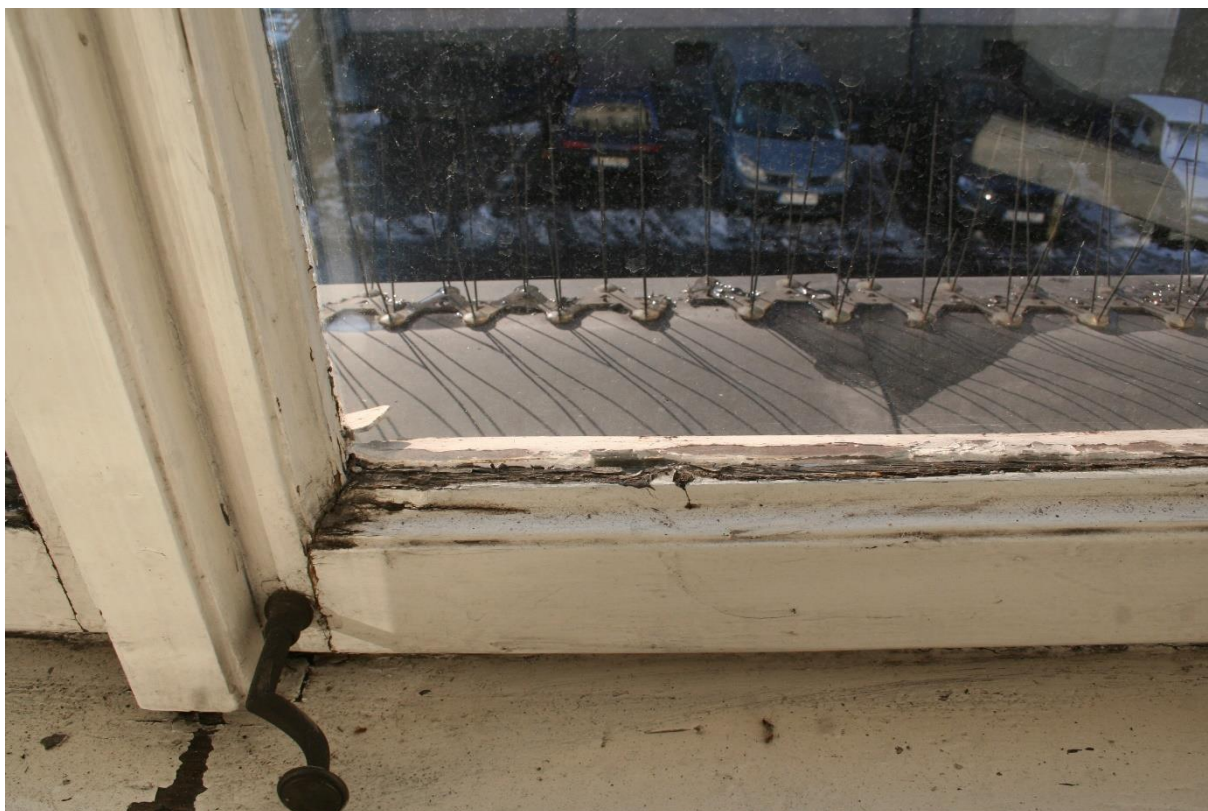
Stan zachowania- charakterystyczne zniszczenia w dolnej partii

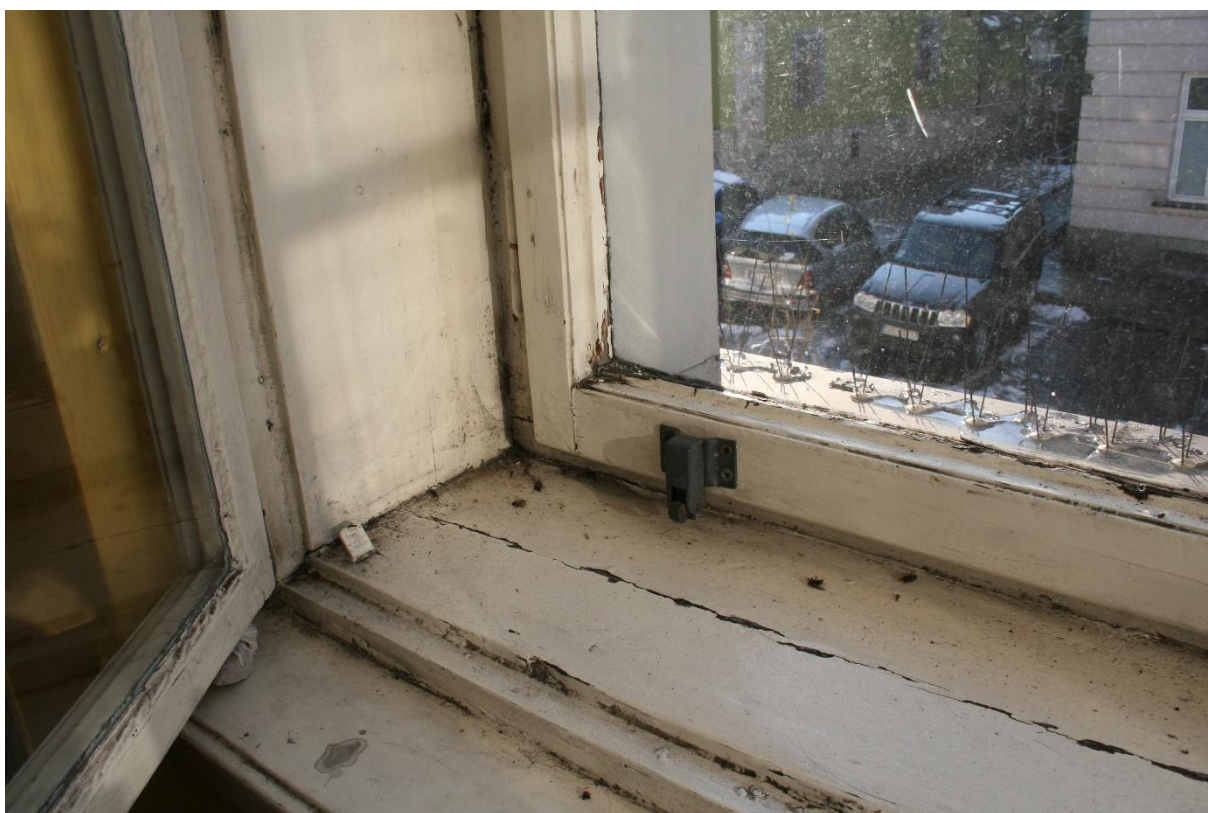
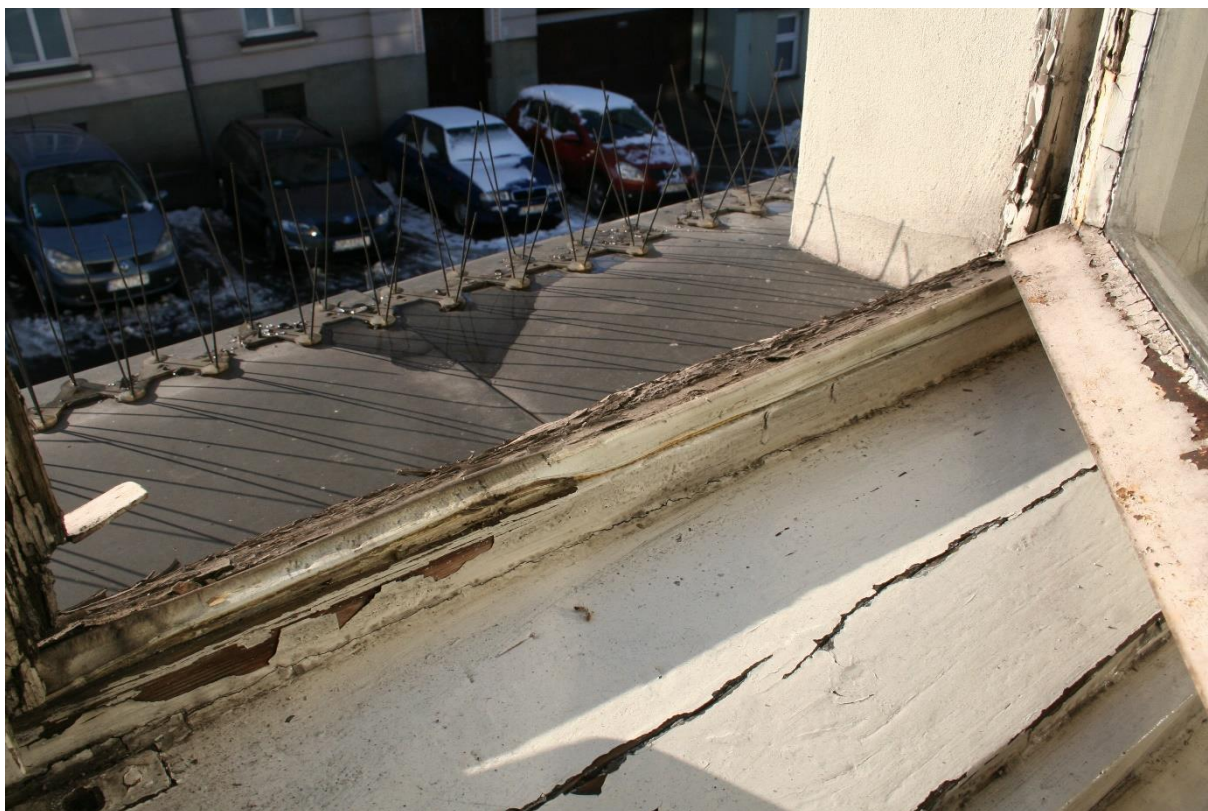
Stan zachowania – charakterystyczne zniszczenia w dolnej partii

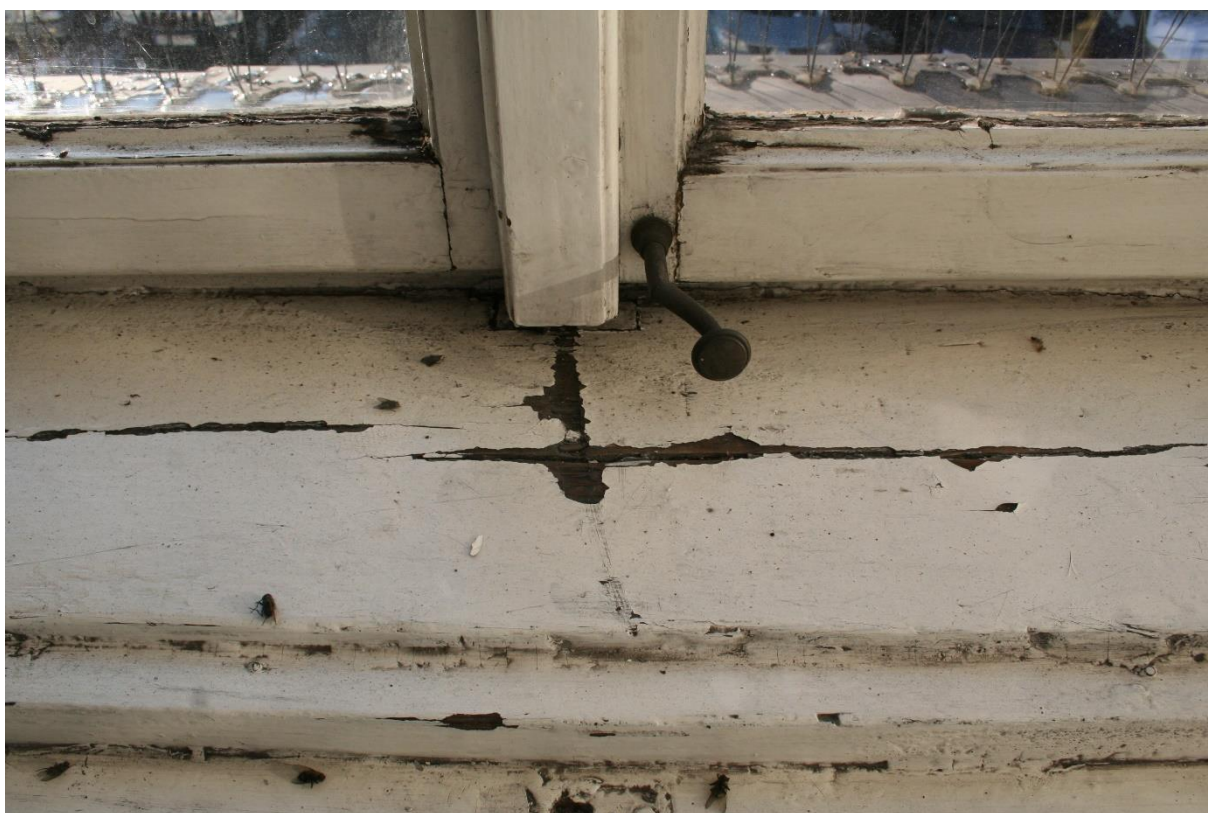
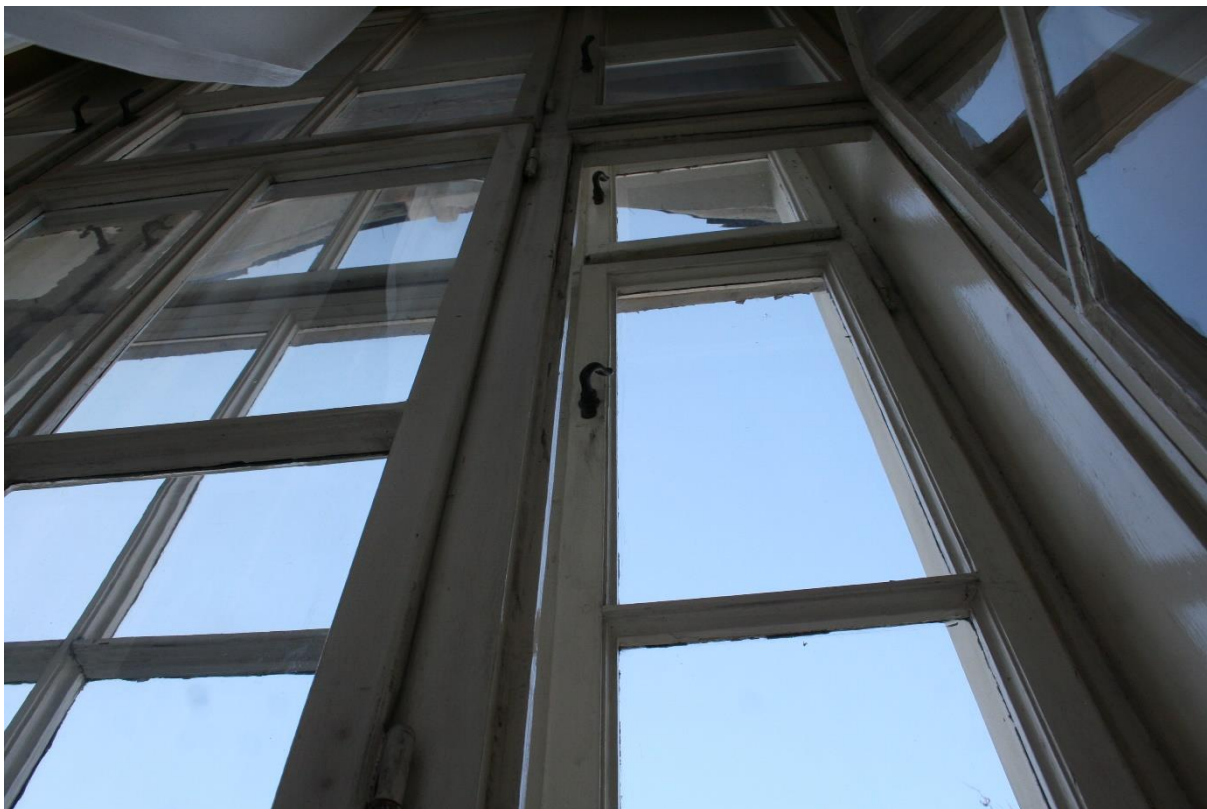
Okno nr 17 we foyer- widoczne nieszczelności i odkształcenia skrzydeł

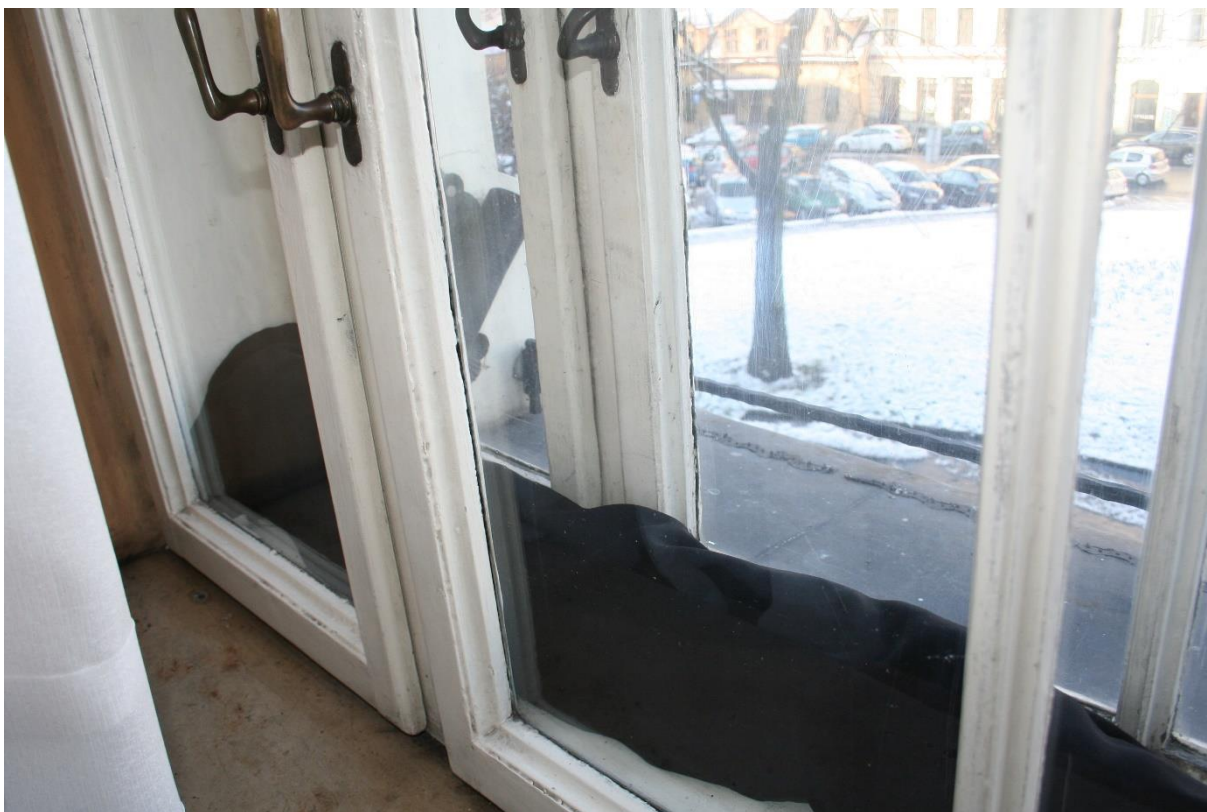
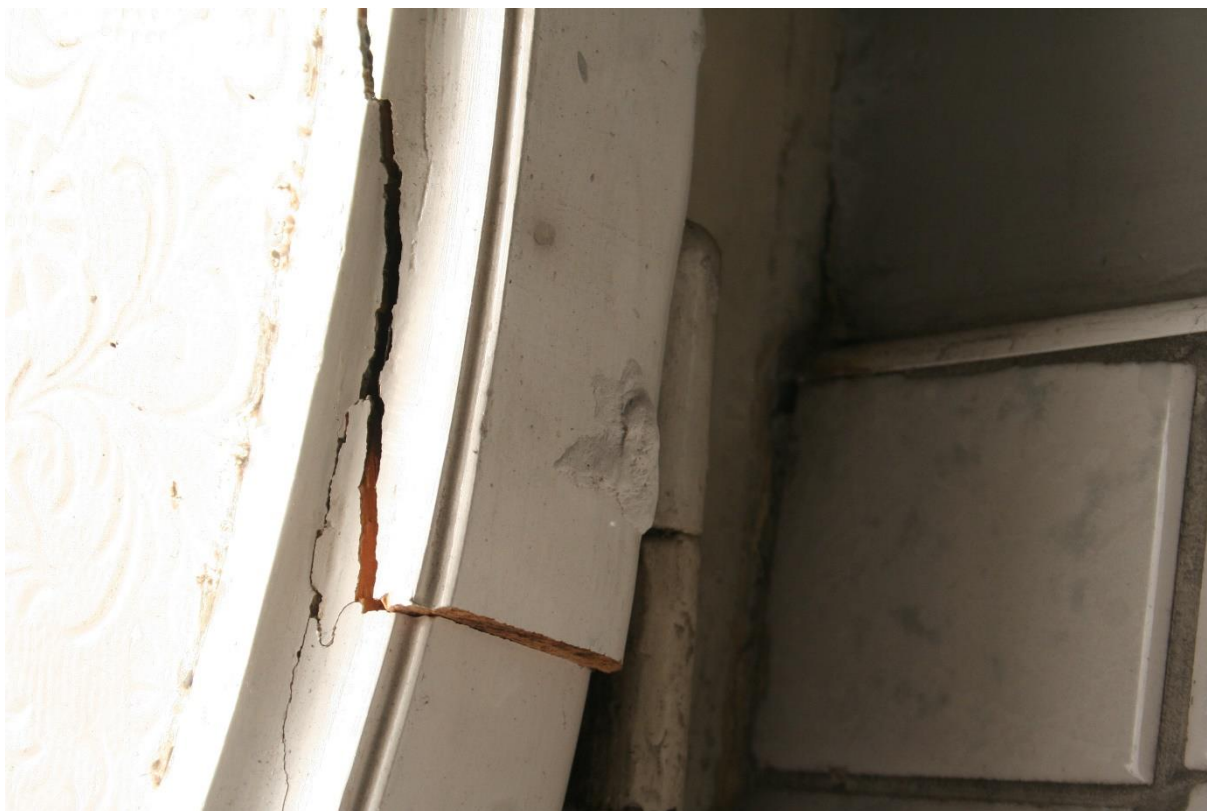
Stan zachowania – rozklejenie drewna skrzydła okiennego

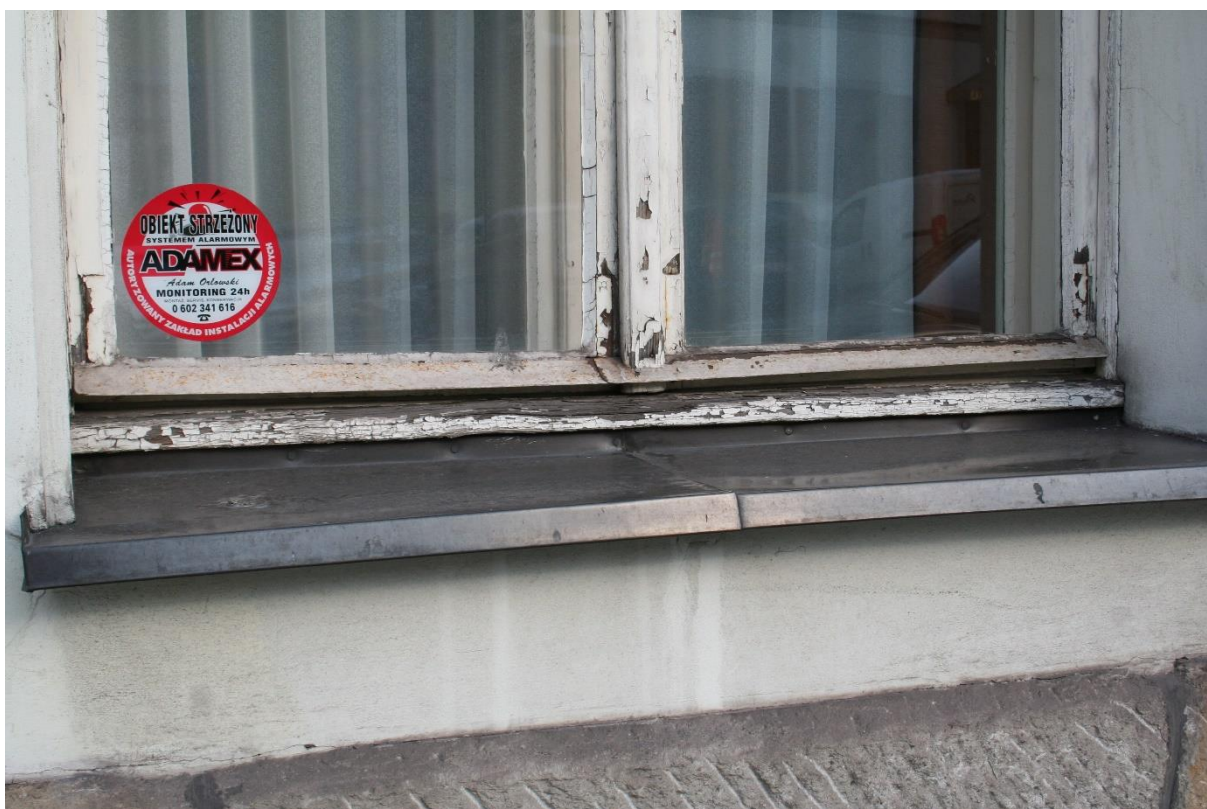
Stan zachowania – destrukcja drewna od strony zewnętrznej, opadnięcie skrzydeł

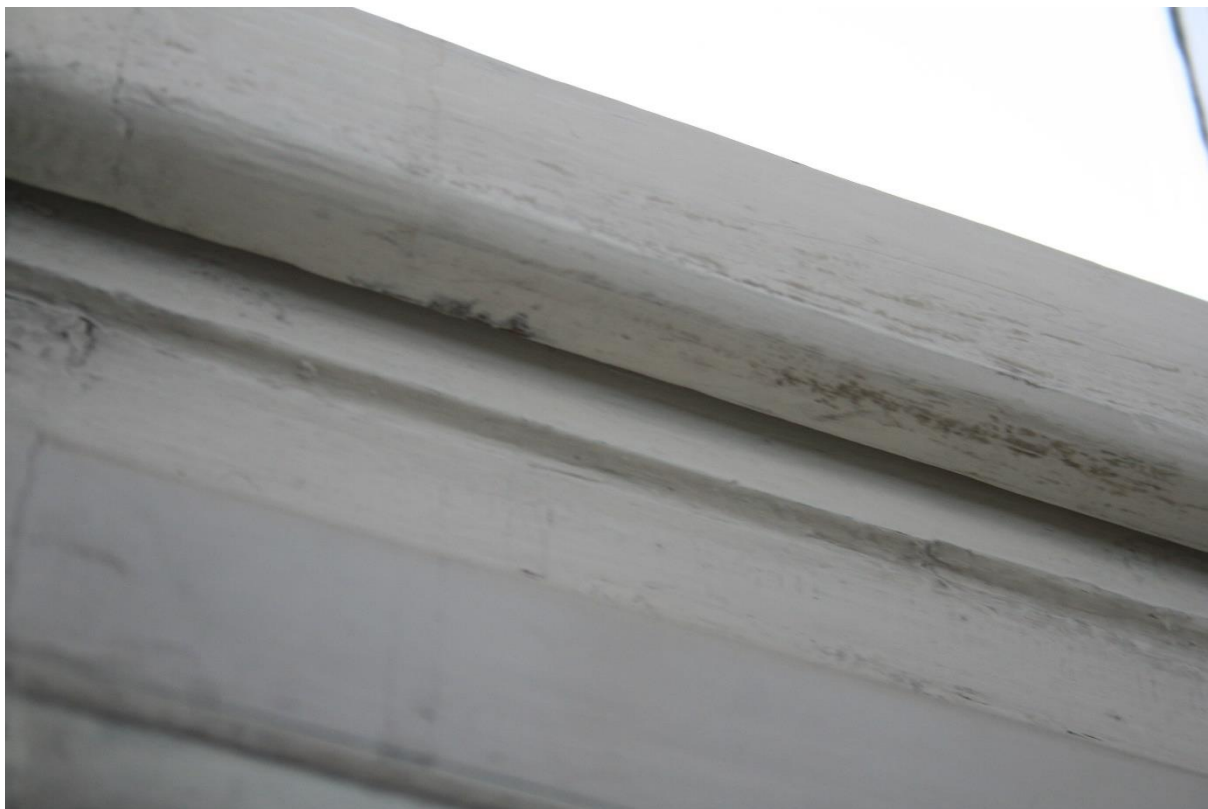
Okno nr 14a- widoczne odkształcenia, destrukcja drewna na całej powierzchni, sposoby na domknięcie odkształconych skrzydeł

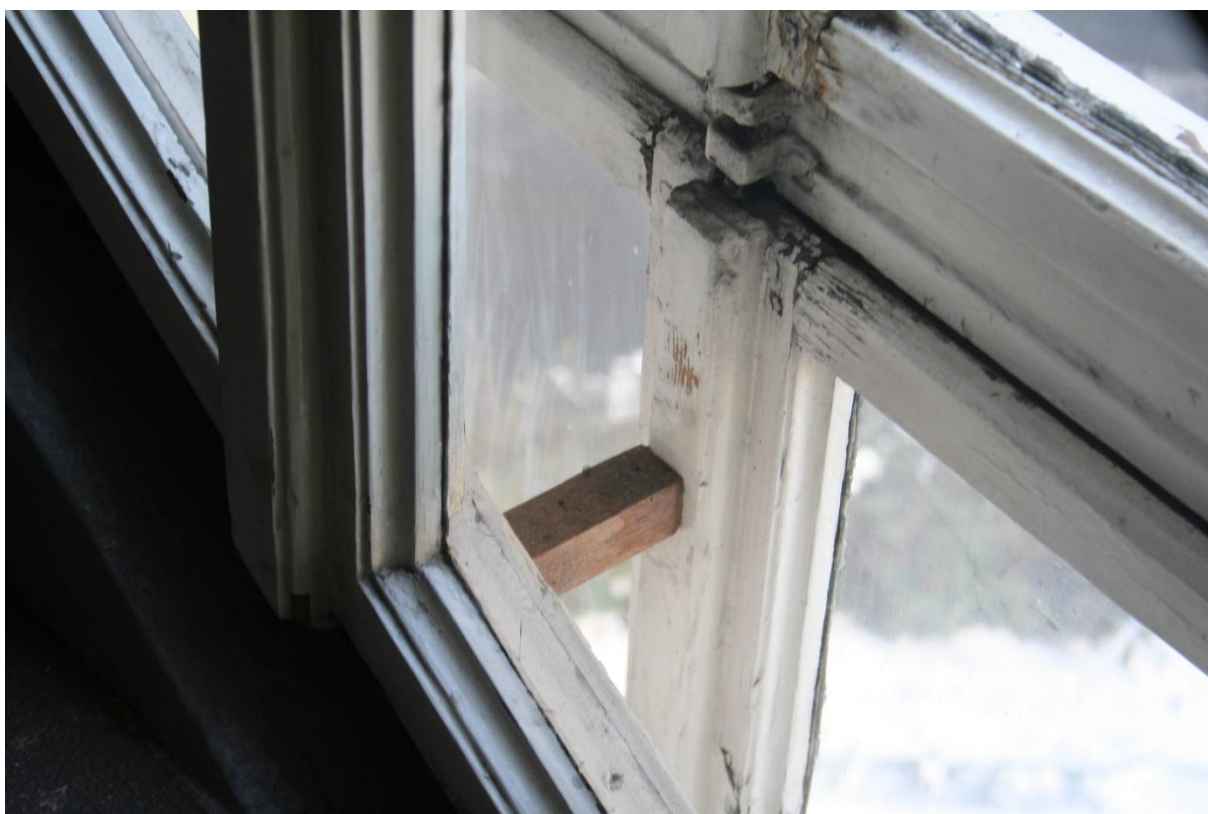
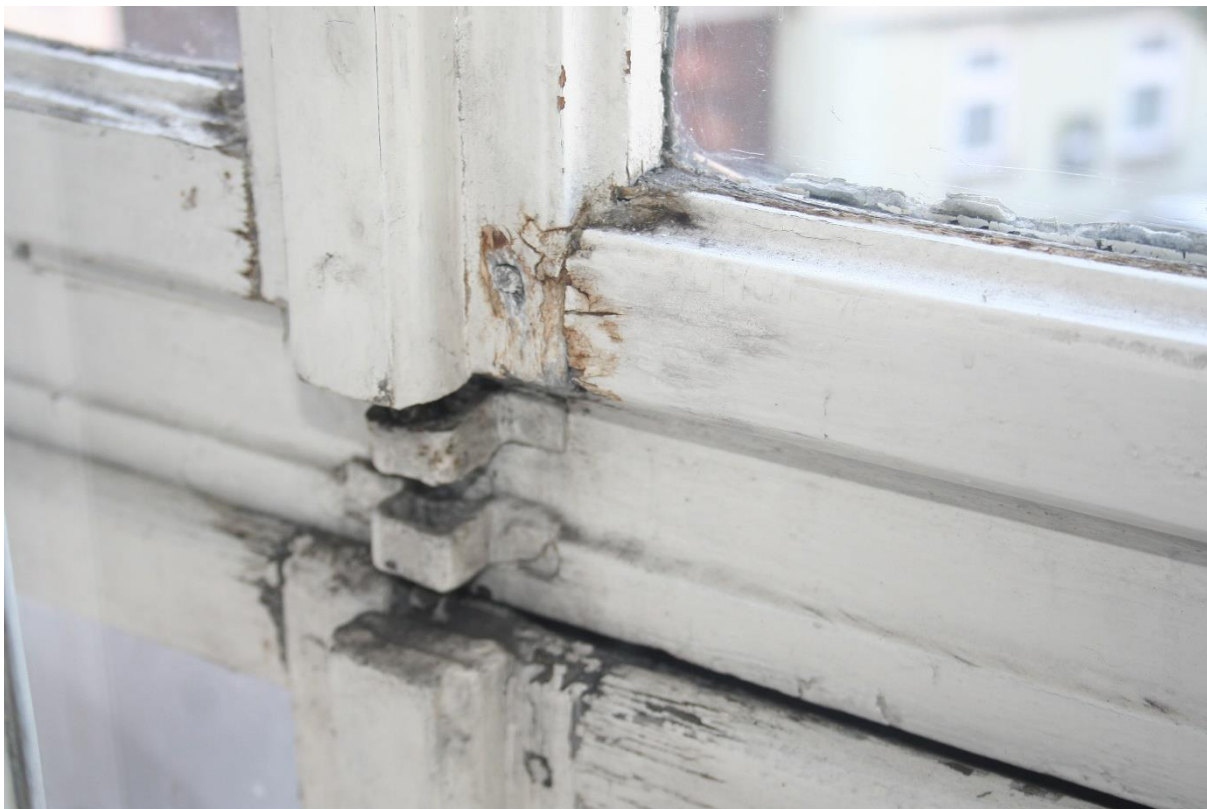
Stan zachowania – zniszczenia mechanizmu zamykania- okna nie są domknięte
