NAZWA INWESTYCJI:	Likwidacja pomieszczeń piwnicznych przyległych do budynków mieszkalnych wielorodzinnych przy ul. Kartuskiej 68, 70, 72, 74, 76, 78 i 80.	
INWESTOR:	DYREKCJA ROZBUDOWY MIASTA GDAŃSKA GMINA MIASTA GDAŃSKA ul. Żaglowa 11 80-560 Gdańsk	
TEREN OBJĘTY INWESTYCJĄ:	Piwnice zlokalizowane wzdłuż budynków ul. Kartuska 68, 70, 72, 74, 76, 78 i 80 80-104 Gdańsk	
NUMERY DZIAŁEK:	dz. nr 425, 426, 427, 108 obręb 0077 Jed. ewidencyjna 226101_1	
STADIUM:	ORZECZENIE TECHNICZNE INWENTARYZACJA OBIEKTU I TERENU	
BRANŻA:	INWENTARYZACJA WIELOBRANŻOWA	
OPRACOWAŁA:	mgr inż. arch. Magdalena Szymańska nr upr. 159/POOKK/IV/2016	
OPRACOWAŁ:	mgr inż. Marcin Bartoś nr upr. POM/0112/POOK/13

Gdańsk, luty 2023 r.

ORZECZENIE TECHNICZNE**W KONTEKŚCIE PLANOWANEJ INWESTYCJI:**

Likwidacja pomieszczeń piwnicznych przyległych do budynków mieszkalnych wielorodzinnych przy ul. Kartuskiej 68, 70, 72, 74, 76, 78 i 80.

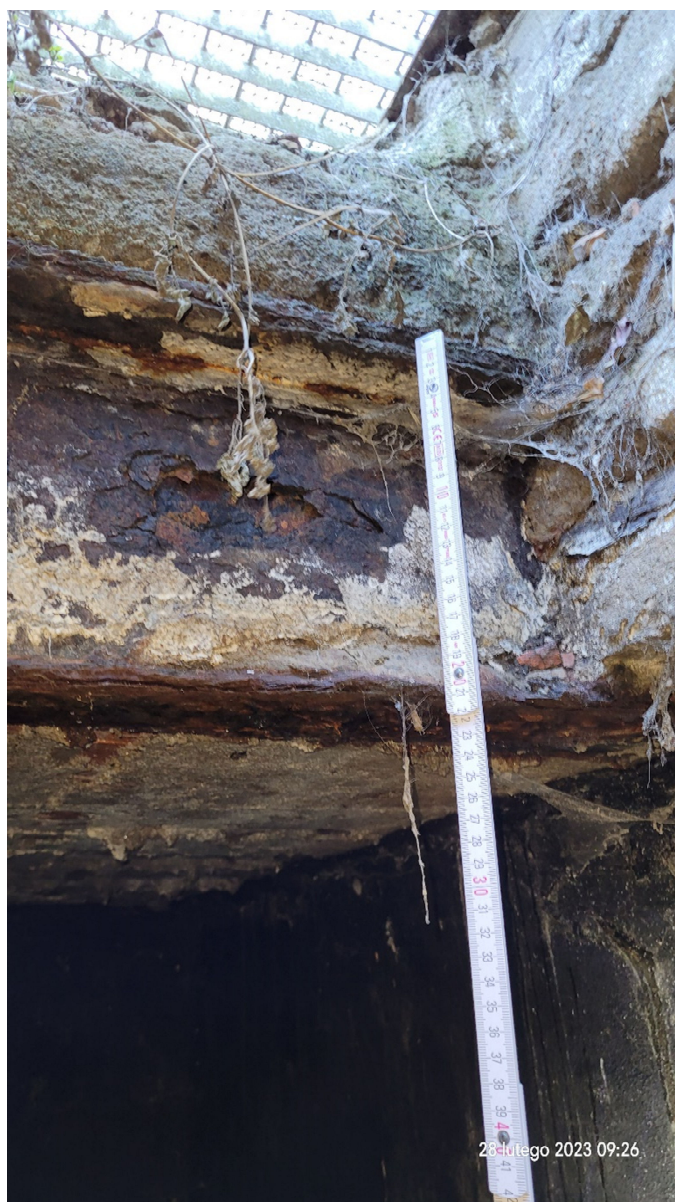
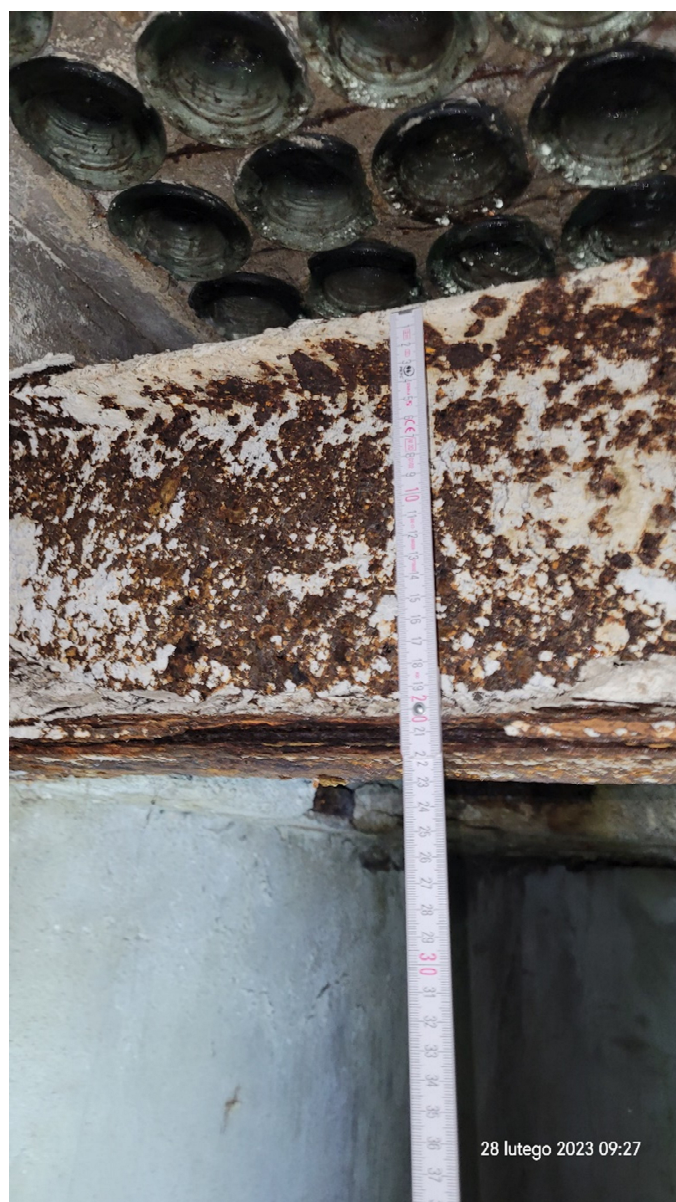
Belki stropowe całkowicie odsłonięte przy naświetlach.

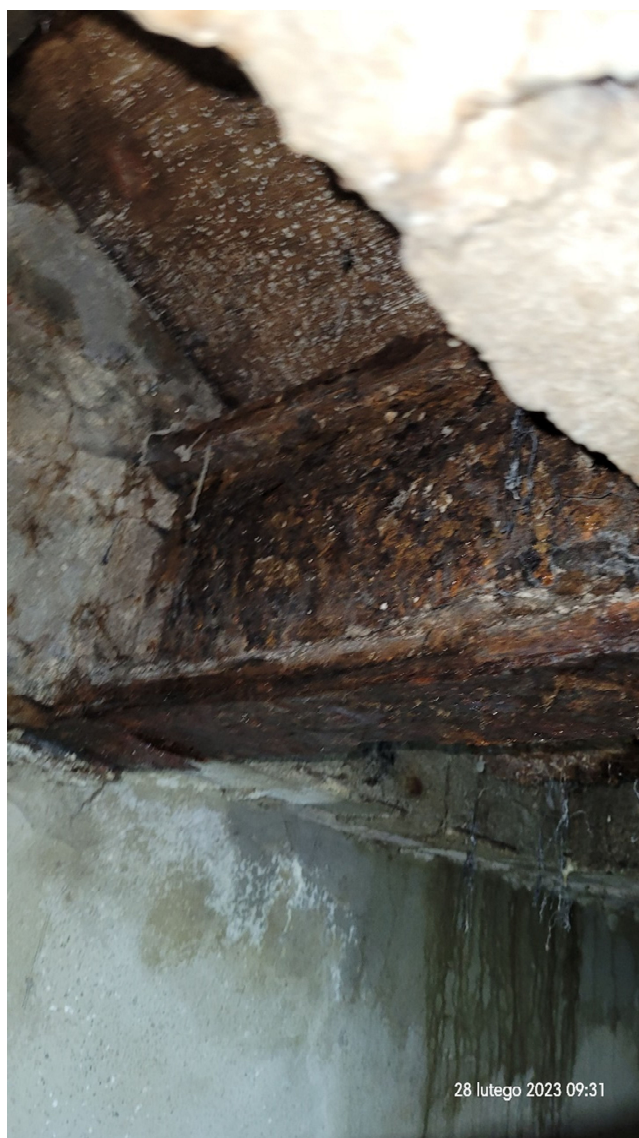
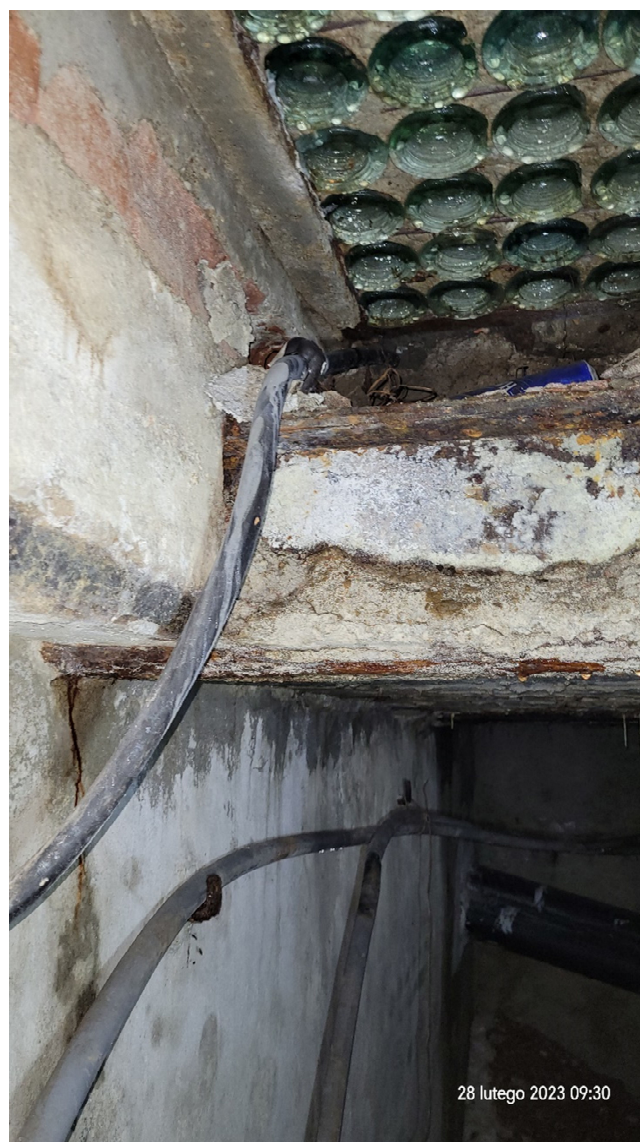
Belki stropowe całkowicie odsłonięte przy naświetlach.

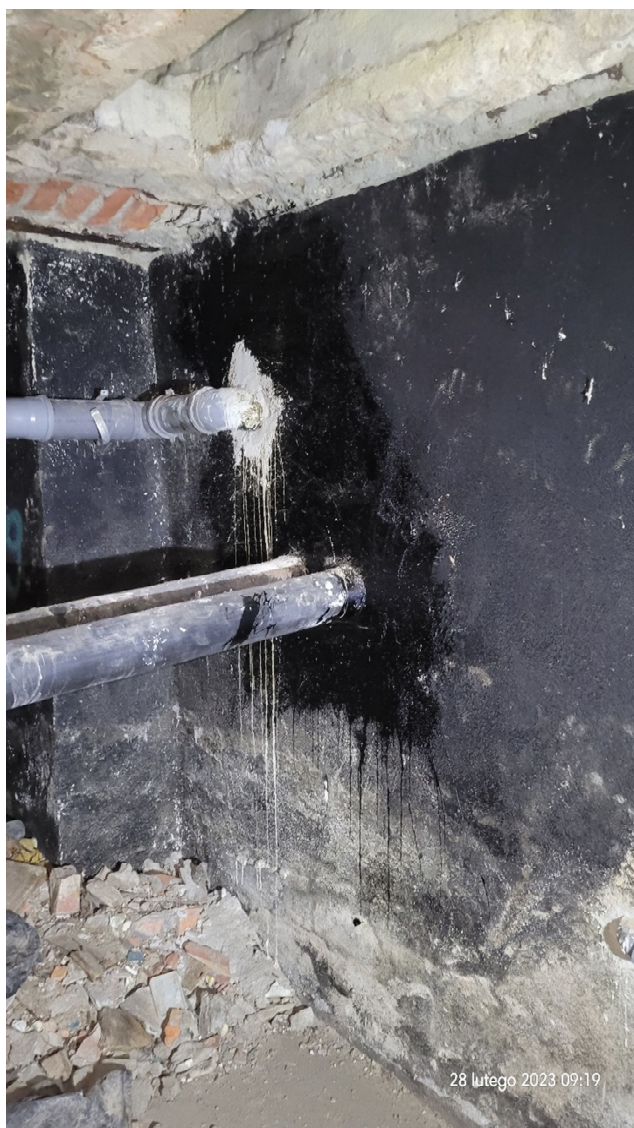
Ściana wewnętrzna.

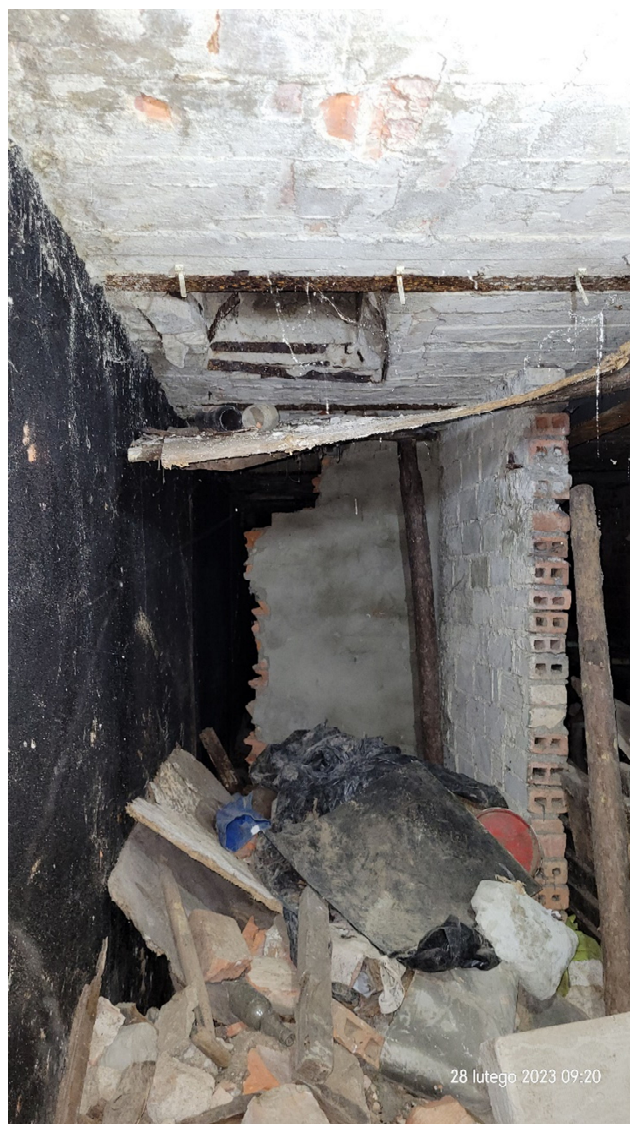
Ściana wewnętrzna i ścianka działowa.

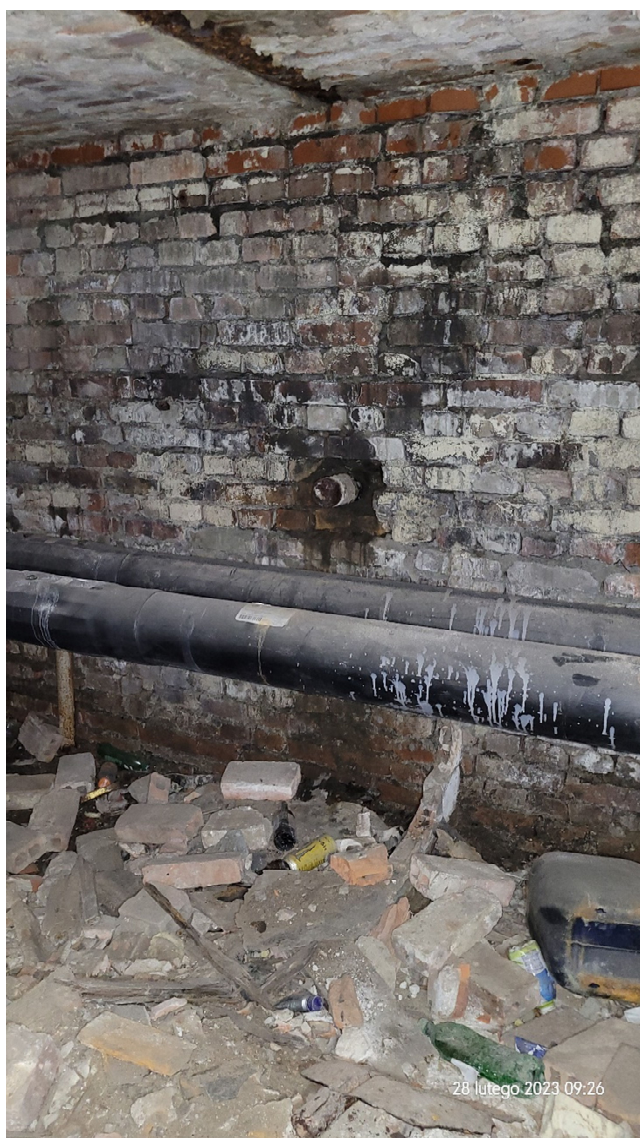
*Ściana zewnętrzna.
Odcięta rura wodociągowa.*

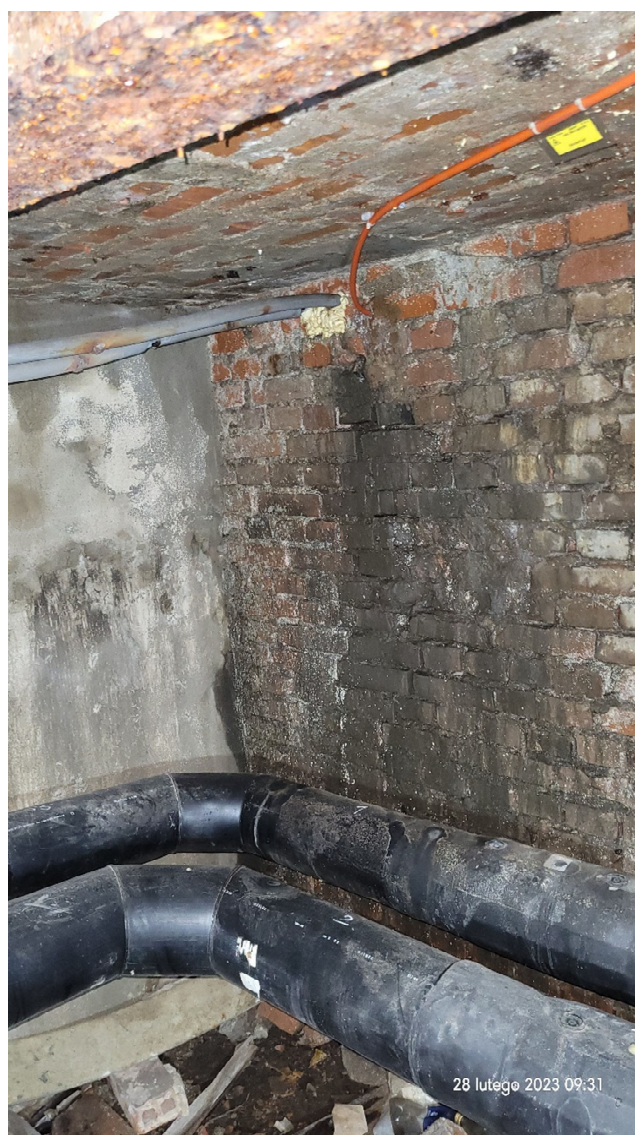
*Ściana zewnętrzna.
Kolektor ciepłowniczy.*

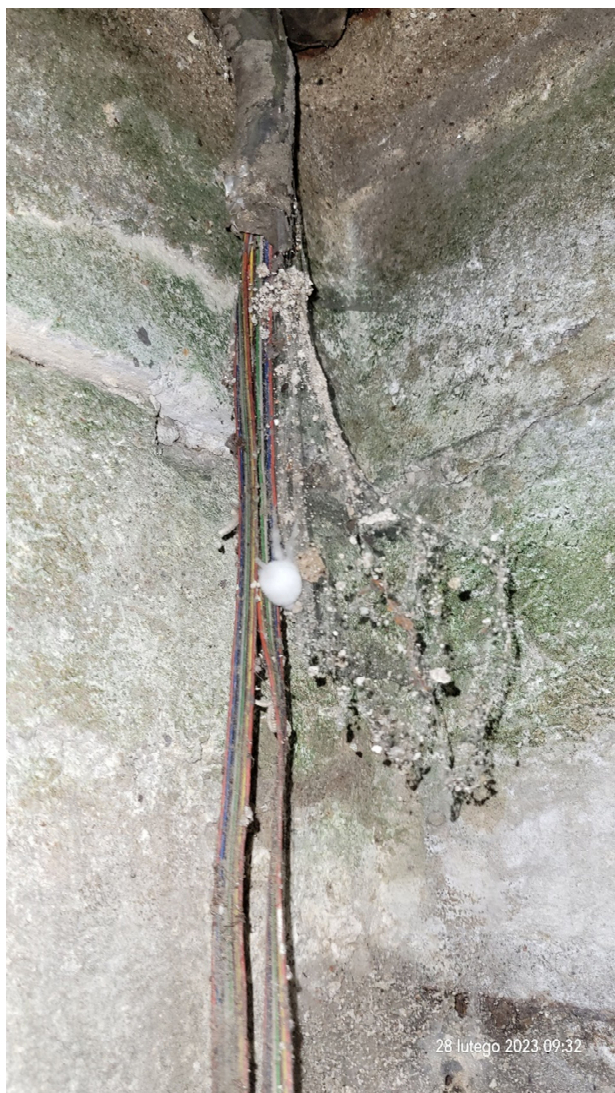
Kable elektryczne.

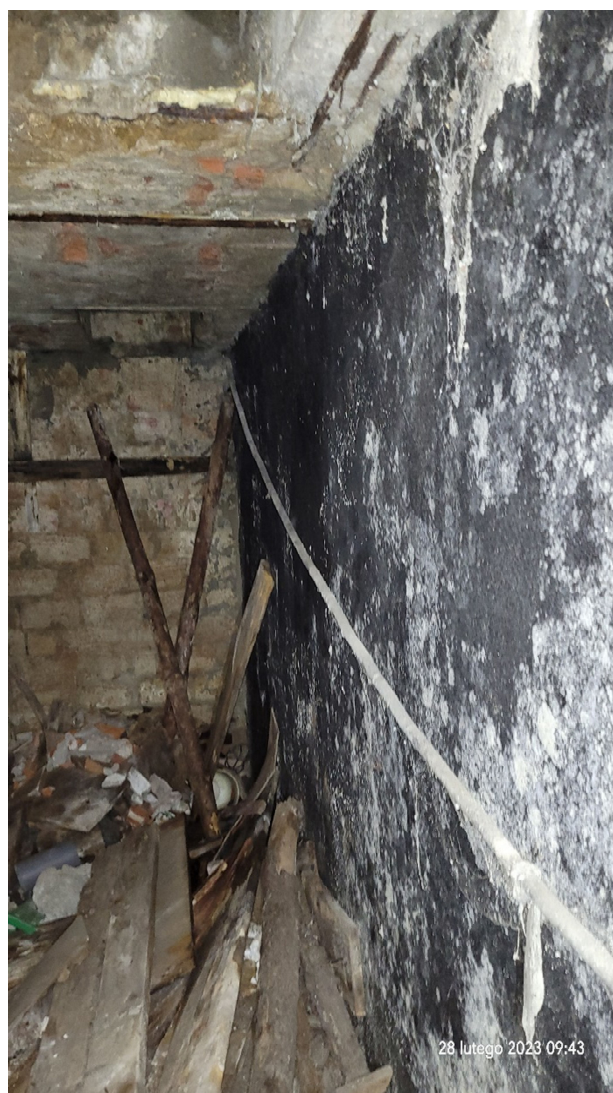
Ściana wewnętrzna.

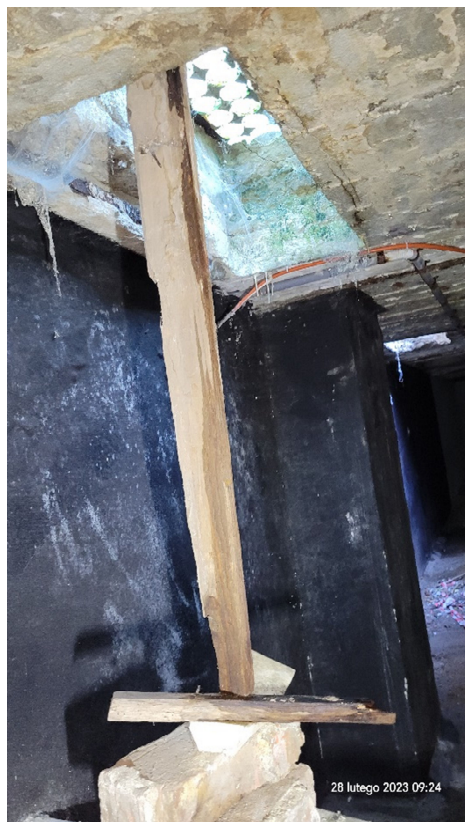
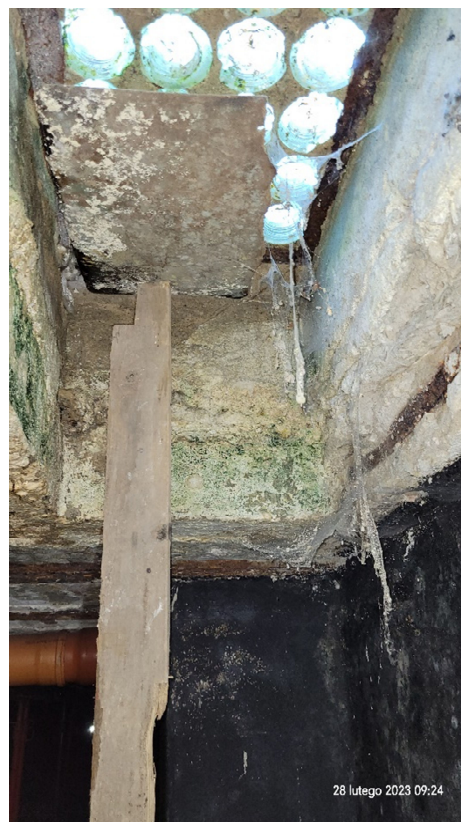
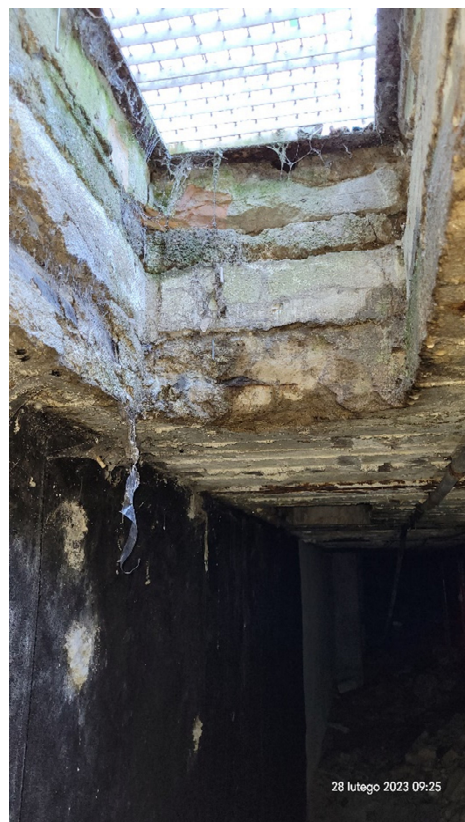
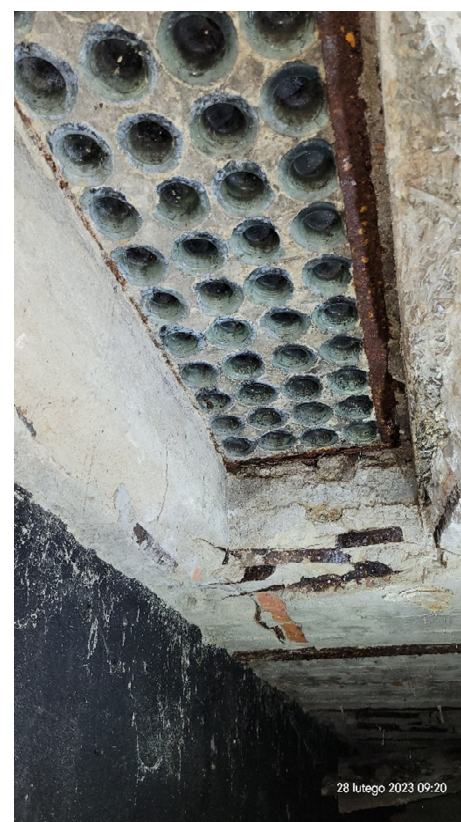
DOŚWIETLA

5	Doświetla	<p>W stropie, wzdłuż budynków występują doświetla, których stan techniczny oceniono jako zły.</p> <p>Stalowe ramki stanowiące konstrukcję doświetli są mocno skorodowane i uszkodzone. Niektóre doświetla są zabezpieczone w prowizoryczny sposób za pomocą płyty wspartej na drewnianej belce. Doświetla są nieuszczelne, niektóre zamknięte są jedynie kratą, przez co w czasie deszczu woda leje się do piwnic.</p> <p>Otwory w stropie są w znacznym stopniu porośnięte grzybami i pleśnią.</p> <p>W obrębie doświetli część belek stropowych jest całkowicie odkryta.</p>	Awaryjny
6	Nawierzchnia ciągu pieszego	<p>Istniejący ciąg pieszego znajdujący się na stropie przedmiotowych piwnic jest w bardzo złym stanie technicznym.</p> <p>Asfalt w wielu miejscach posiada ubytki, pęknięcia, zagłębienia w których stoi woda</p>	Przedawaryjny

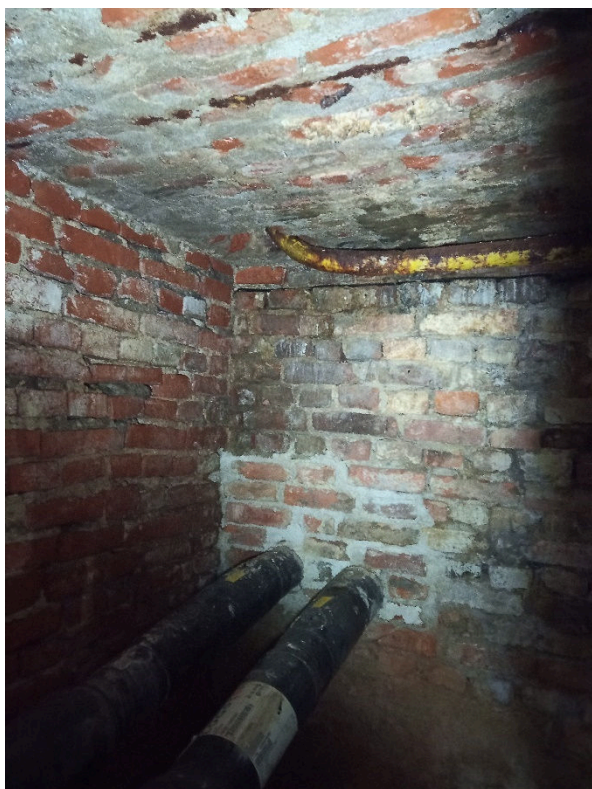
Wejście kolektora C.O. do budynku przy Kartuskiej 72.

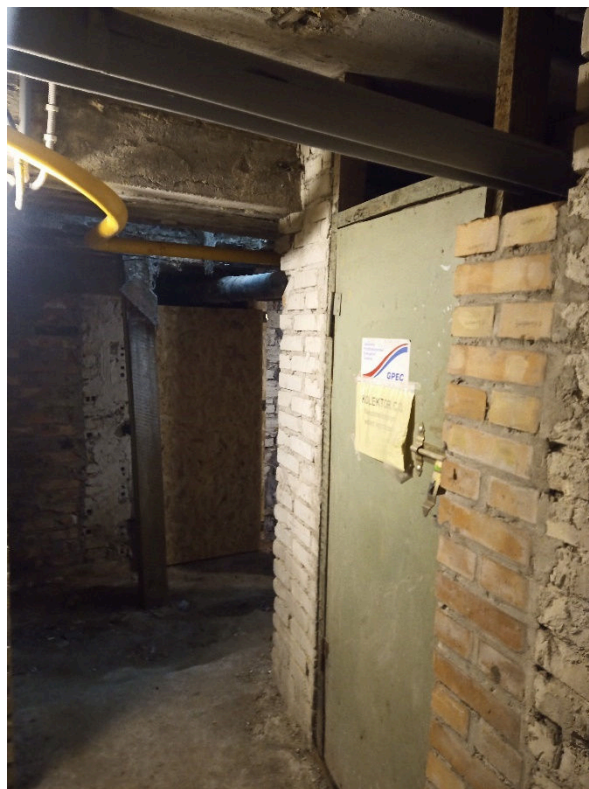
Wejście przyłącza C.O. do budynku przy ul. Kartuskiej 72.

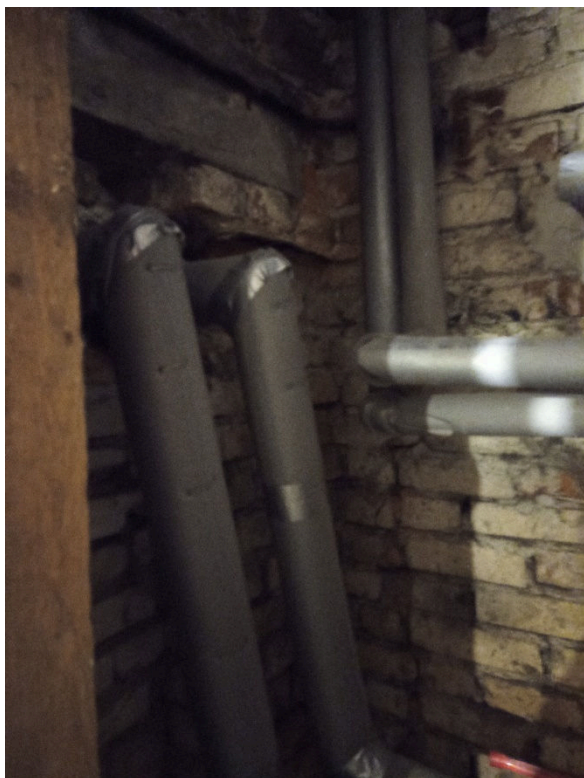
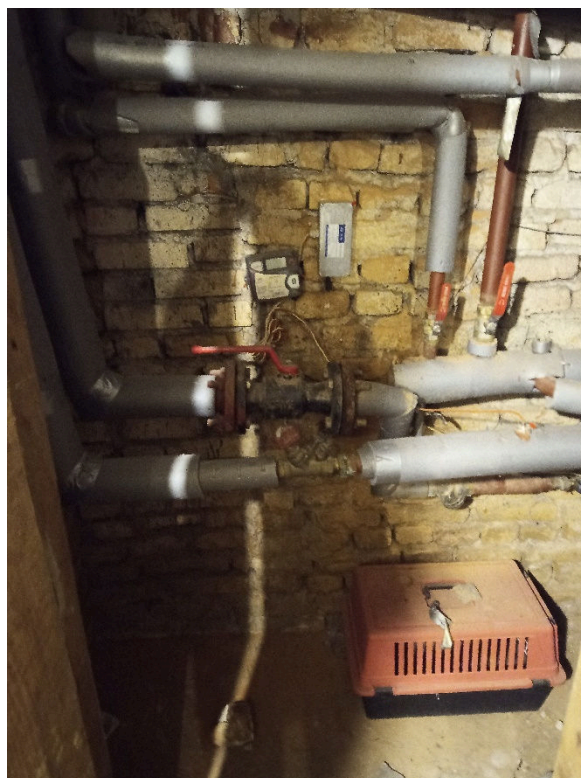
Kolektor C.O. – budynek przy ul. Kartuskiej 72.

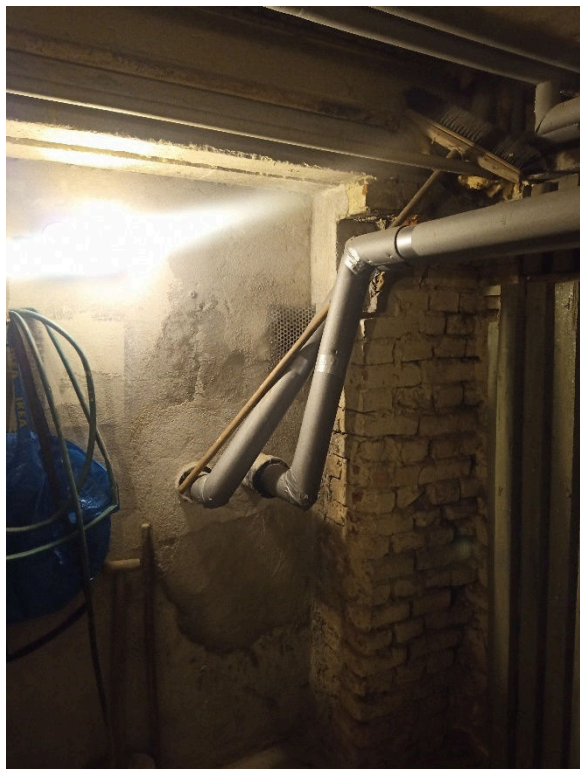
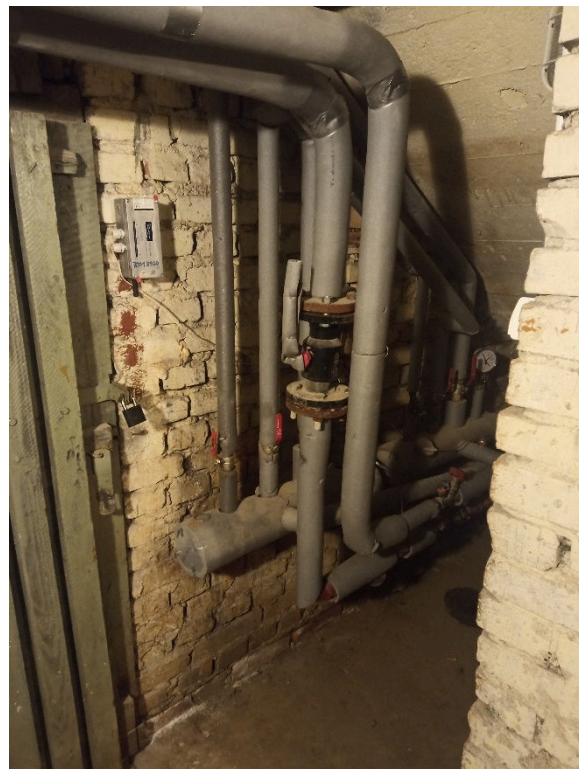
Kolektor C.O. – budynek przy ul. Kartuskiej 74.

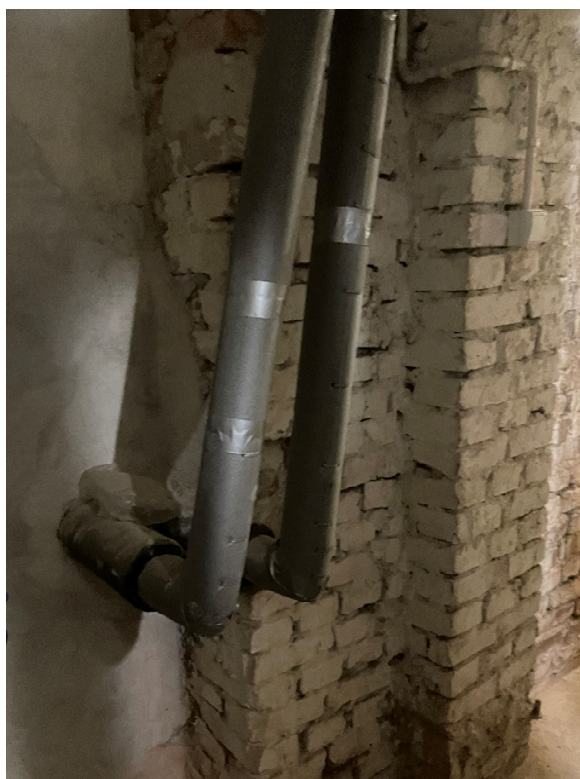
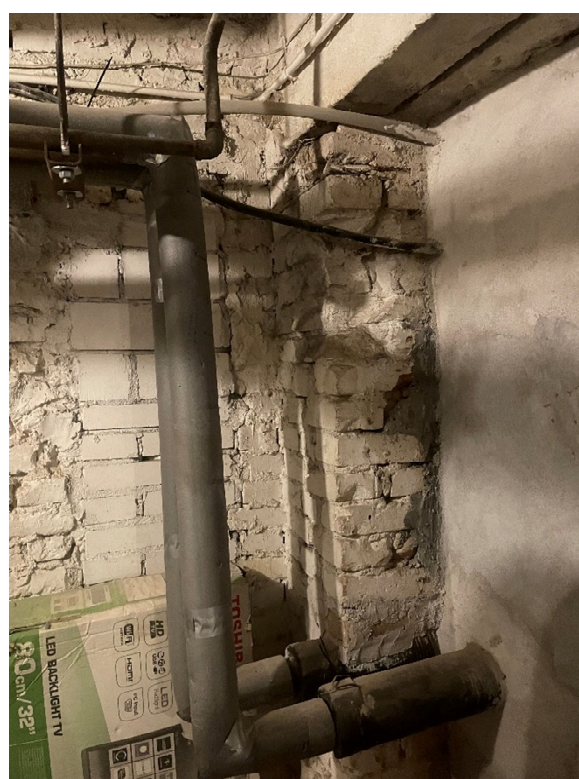
Kolektor C.O. – budynek przy ul. Kartuskiej 76.

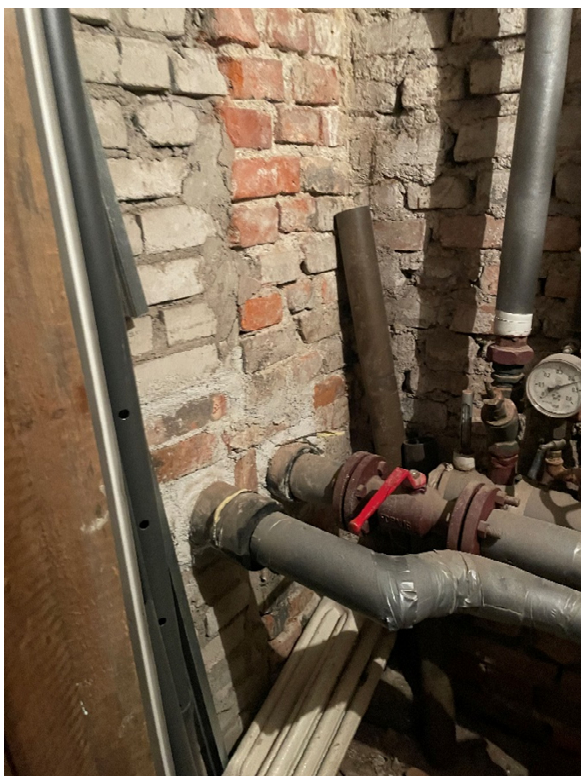
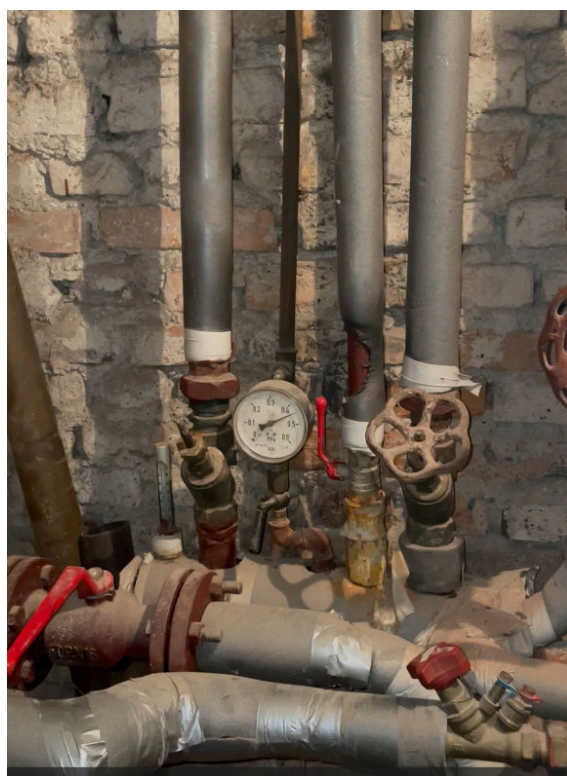
Kolektor C.O. – budynek przy ul. Kartuskiej 78.

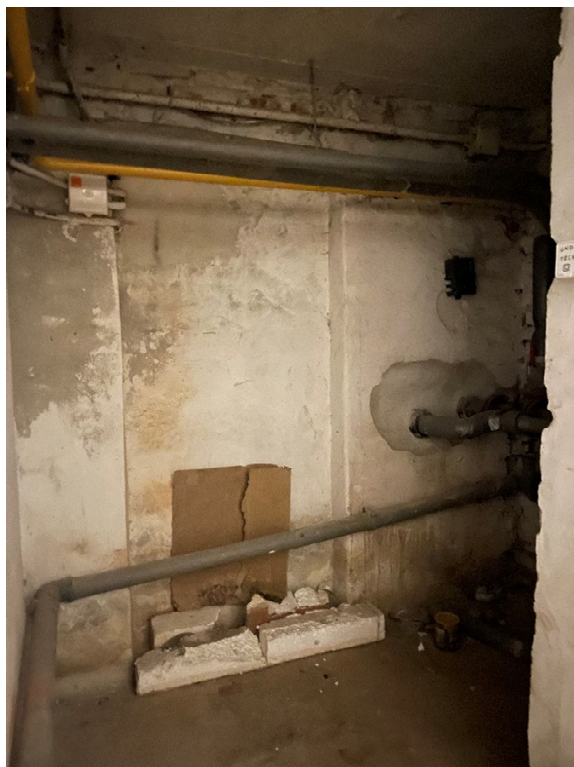
Kolektor C.O. – budynek przy ul. Kartuskiej 80.

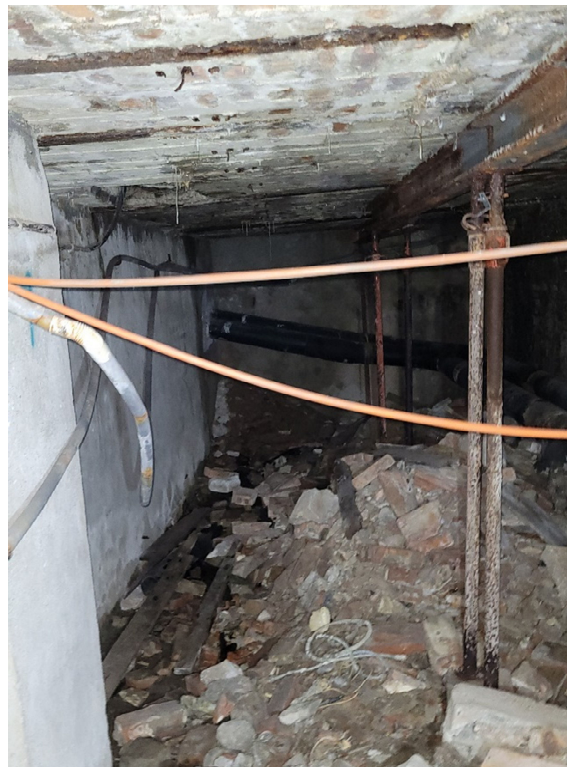
Wyjście kolektora z budynku przy Kartuskiej 80.
