NAZWA INWESTYCJI:	Likwidacja pomieszczeń piwnicznych przyległych do budynków mieszkalnych wielorodzinnych przy ul. Kartuskiej 68, 70, 72, 74, 76, 78 i 80.	
INWESTOR:	DYREKCJA ROZBUDOWY MIASTA GDAŃSKA GMINA MIASTA GDAŃSKA ul. Żaglowa 11 80-560 Gdańsk	
TEREN OBJĘTY INWESTYCJĄ:	Piwnice zlokalizowane wzdłuż budynków ul. Kartuska 68, 70, 72, 74, 76, 78 i 80 80-104 Gdańsk	
NUMERY DZIAŁEK:	dz. nr 425, 426, 427, 108 obręb 0077 Jed. ewidencyjna 226101_1	
STADIUM:	ORZECZENIE TECHNICZNE INWENTARYZACJA OBIEKTU I TERENU	
BRANŻA:	INWENTARYZACJA WIELOBRANŻOWA	
OPRACOWAŁA:	mgr inż. arch. Magdalena Szymańska nr upr. 159/POOKK/IV/2016	
OPRACOWAŁ:	mgr inż. Marcin Bartoś nr upr. POM/0112/POOK/13

Gdańsk, luty 2023 r.

ORZECZENIE TECHNICZNE**W KONTEKŚCIE PLANOWANEJ INWESTYCJI:**

Likwidacja pomieszczeń piwnicznych przyległych do budynków mieszkalnych wielorodzinnych przy ul. Kartuskiej 68, 70, 72, 74, 76, 78 i 80.

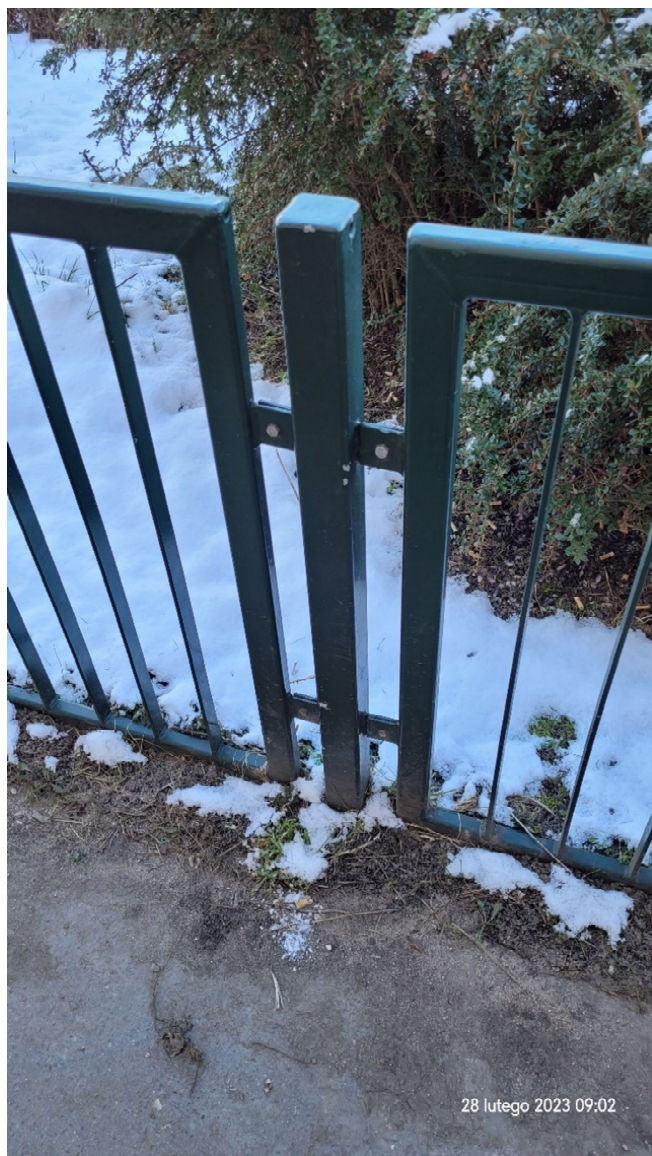
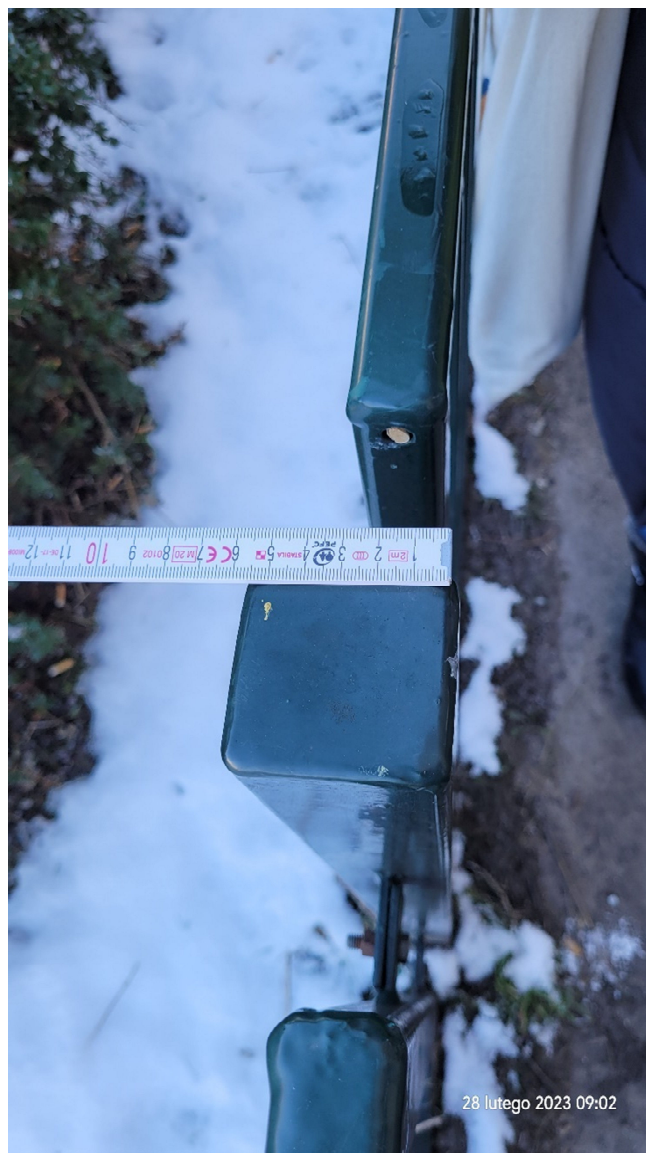
OGRODZENIE

8	Ogrodzenie	<p>Istniejące ogrodzenie metalowe znajduje się pomiędzy ciągiem pieszym, a skarpią. Oddziela chodnik od pasa zieleni. Stan ogrodzenia oceniono jako dobry. Nie stwierdzono ubytków, występują niewielkie uszkodzenia mechaniczne powłoki malarskiej. Brak śladów rdzy.</p>	Dobry

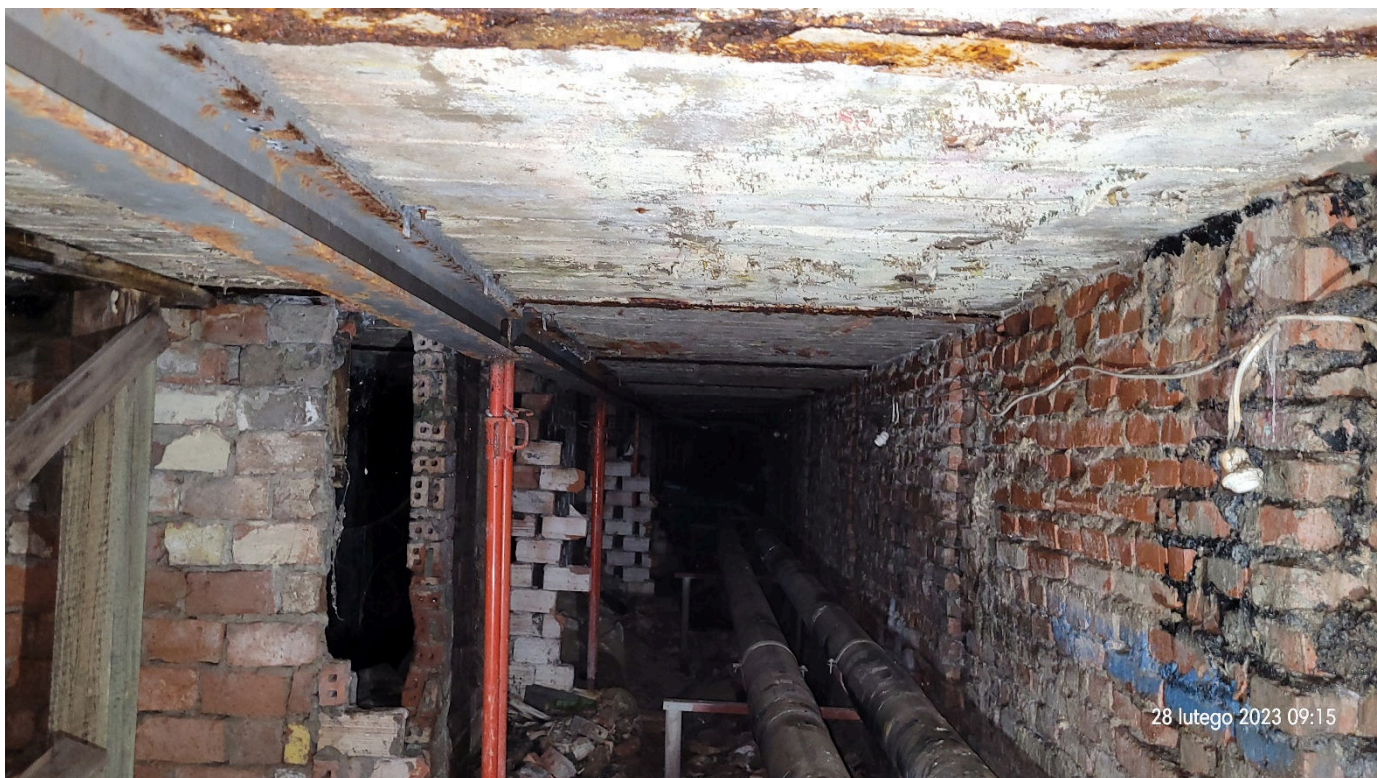
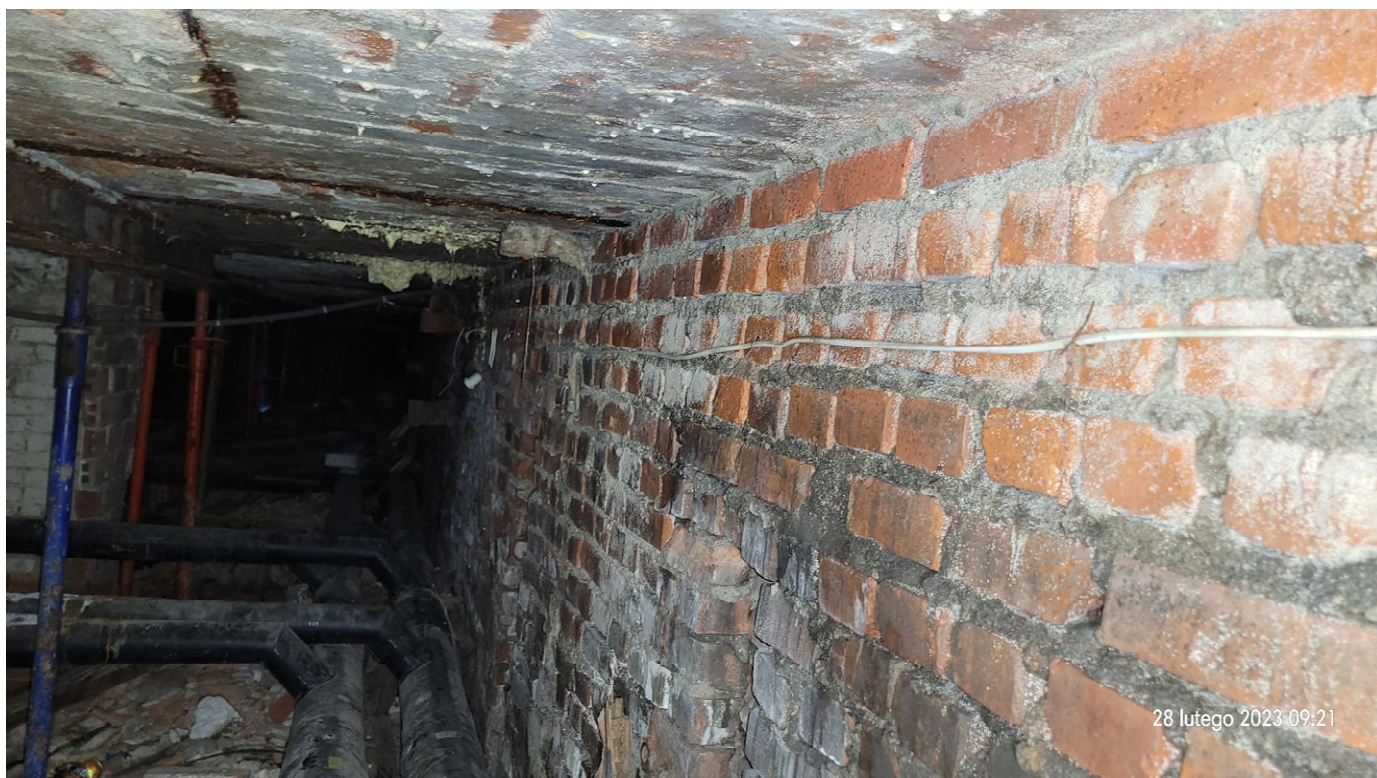
PIWNICE

Podczas inwentaryzacji odbyły się liczne wizje lokalne, podczas których dokonano kontroli obiektu, wykonano szczegółową dokumentację fotograficzną oraz określono stopień zużycia elementów budynku metodą wizualną. Piwnice znajdują się ogólnie w złym stanie technicznym, wejścia do nich od strony budynków wielorodzinnych są zamurowane. Jedyne dostępne wejście znajduje się z budynku o numerze 72. Piwnice od 2000 roku nie są eksploatowane przez lokatorów ze względu na ich stan techniczny, a ich degradacja coraz bardziej postępuje. Na podstawie dokumentacji archiwalnej stwierdzono, że stan techniczny stropu od 2016 roku uległ pogorszeniu – przez częste zalewanie wzrosło zawilgocenie piwnic, co zapoczątkowało rozwój pleśni i grzybów, niewidocznych jeszcze w Orzeczeniu technicznym z 2016 roku. Postępuje również korozja poszczególnych elementów

stalowych oraz degradacja tynków i spoin w istniejącym stropie Kleina. W związku z powyższym i uwzględniając bardzo zły stan techniczny stropu, grożący zawaleniem optymalnym rozwiązaniem jest likwidacja (zasypywanie) przedmiotowych piwnic.

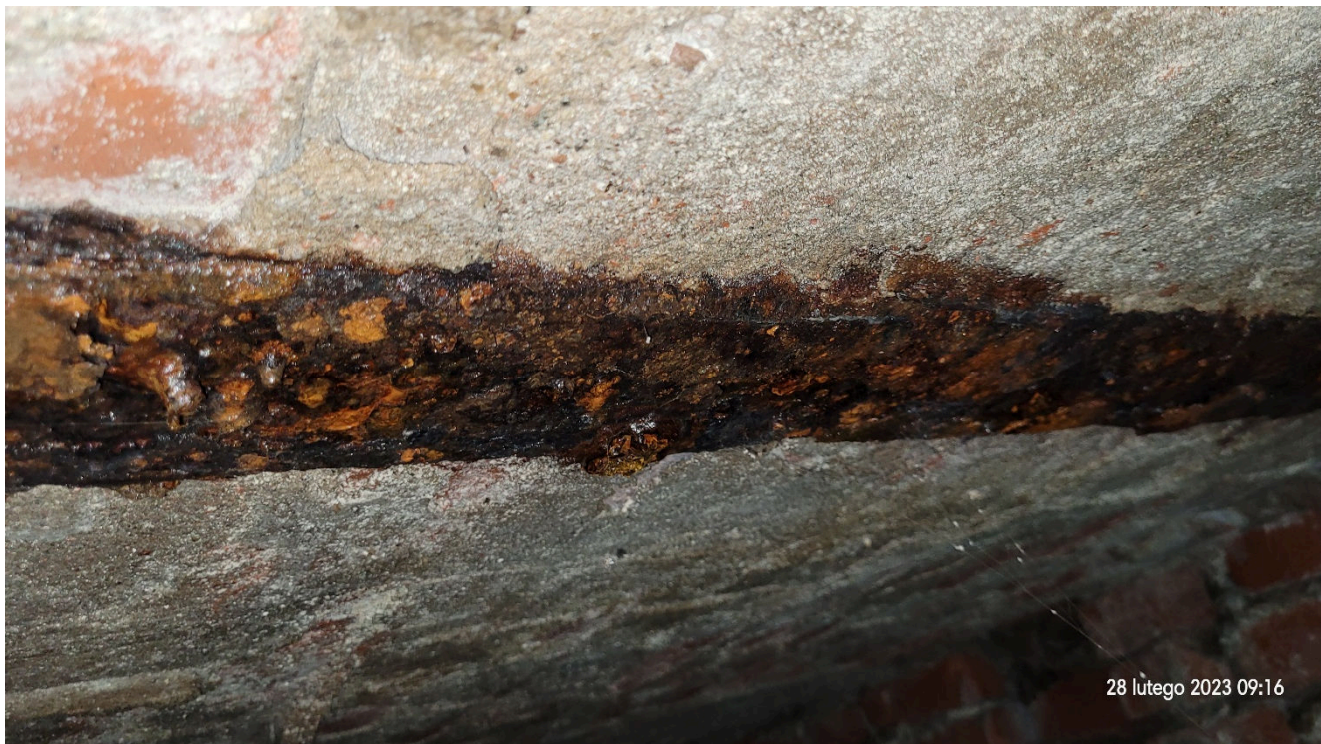
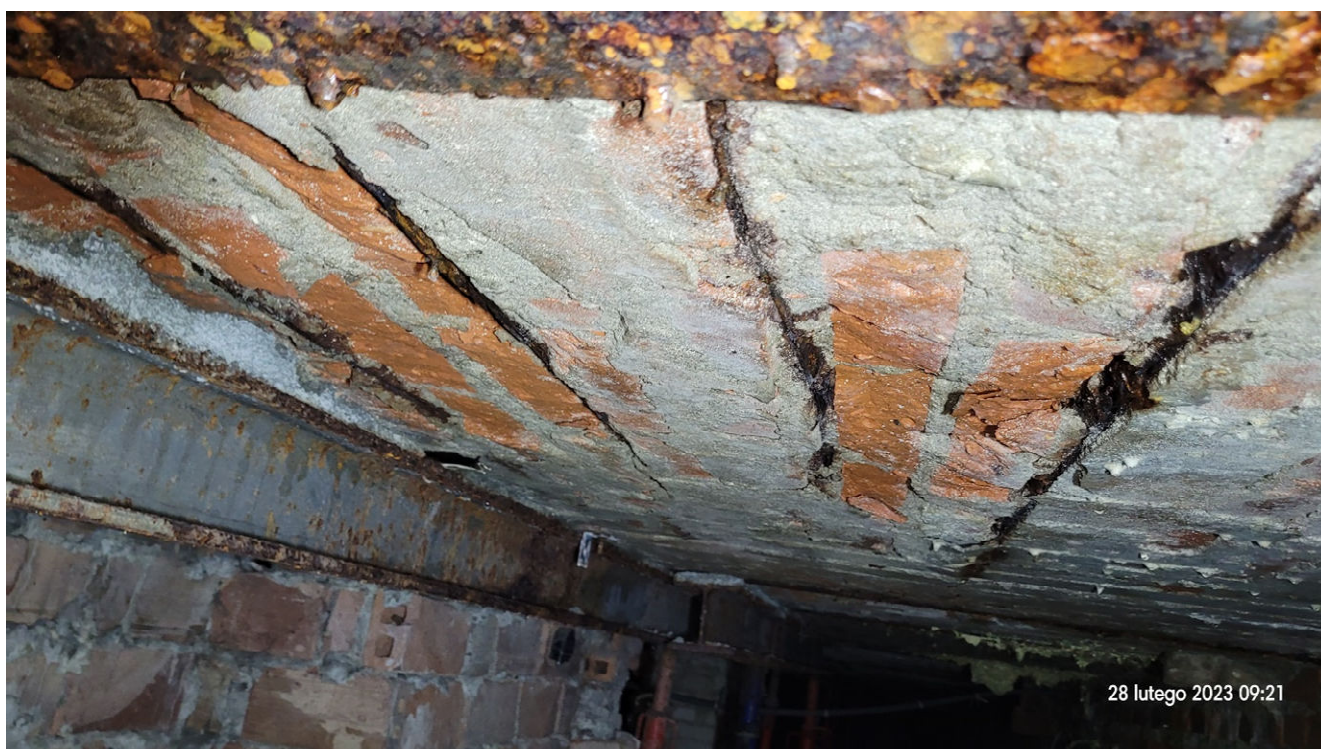
STROP

Podczas oględzin zauważono widoczne wady konstrukcji stropu mające wpływ na bezpieczeństwo jego użytkowania, a co za tym idzie użytkowania ciągu pieszego położonego tuż nad nim. Stopień korozji może wpłynąć na naruszenie statyki stropu, na chwilę obecną nie można określić nośności konstrukcji. Konieczna jest jak najszybsza rozbiórka istniejącego stropu oraz zasypywanie istniejących piwnic.
